# Neubau - MFH Weitblick, 8593 Kesswil

Eingabeplan  
Grundleitung  
Untergeschoss

Projekt Nr: 25011 | Plan Nr: 31 | Grösse: 60x95cm | Mst: 1:100

Inhalt: Booklet Materialkonzept Fassade / Baugesuch  
Datum: 30.09.25  
Standort: CH - 8593 Kesswil TG  
Projektnummer: 25.09

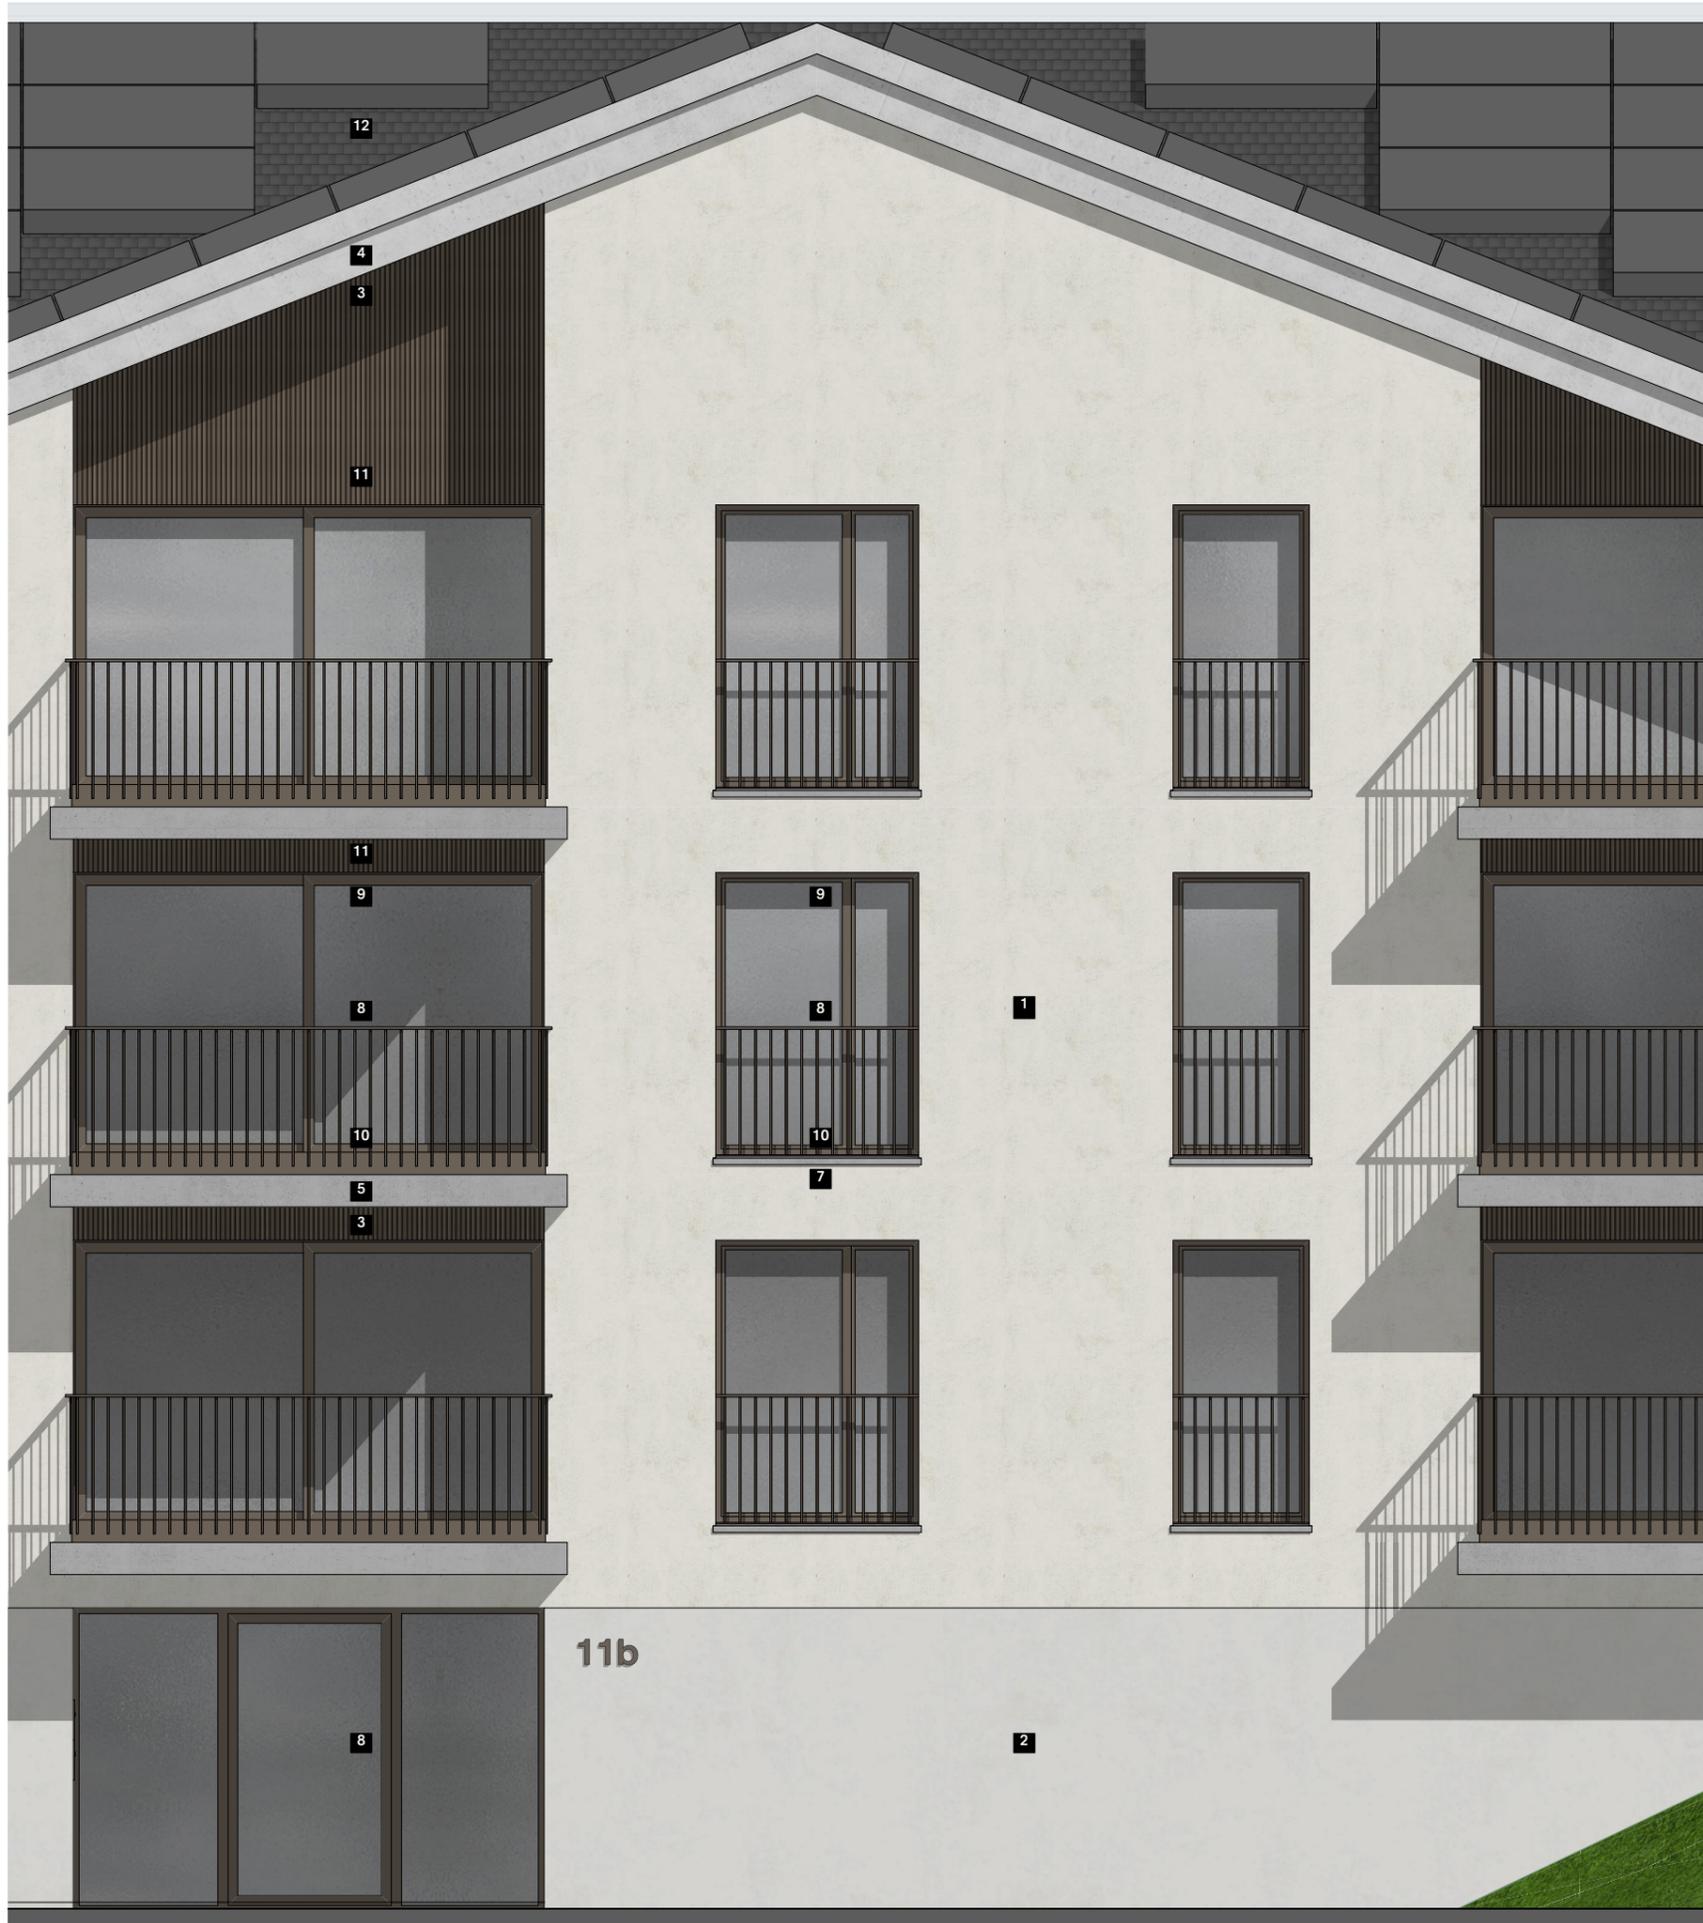
- 1 Hauptfassade**  
WDVS Verputzt  
grober Strukturputz gestrichen  
Sandiges/Schlammiges Weiss/Hellgrauton
- 2 Sockel H11 EG**  
WDVS Verputzt  
feiner Glattputz  
Sandiges/Schlammiges Hellgrau

- 3 Untersicht Balkon & Dach**  
gestrichen  
Sandiges/Schlammiges Hellgrau
- 4 Spenglerbleche (Dachrand)**  
Aluminium einbrennlackiert  
Sandiges/Schlammiges Hellgrau

- 11 Galerie Fenster & Storen bis Decke/Dach**  
Feines Profilblech Aluminium einbrennlackiert  
RAL 7006 Beigegrau
- 12 Dachverkleidung**  
Glattschiebeziegel  
versetzt verlegt  
Anthrazitgrau

Aufdach PV-Anlage  
Anthrazitgrau/Fullblack

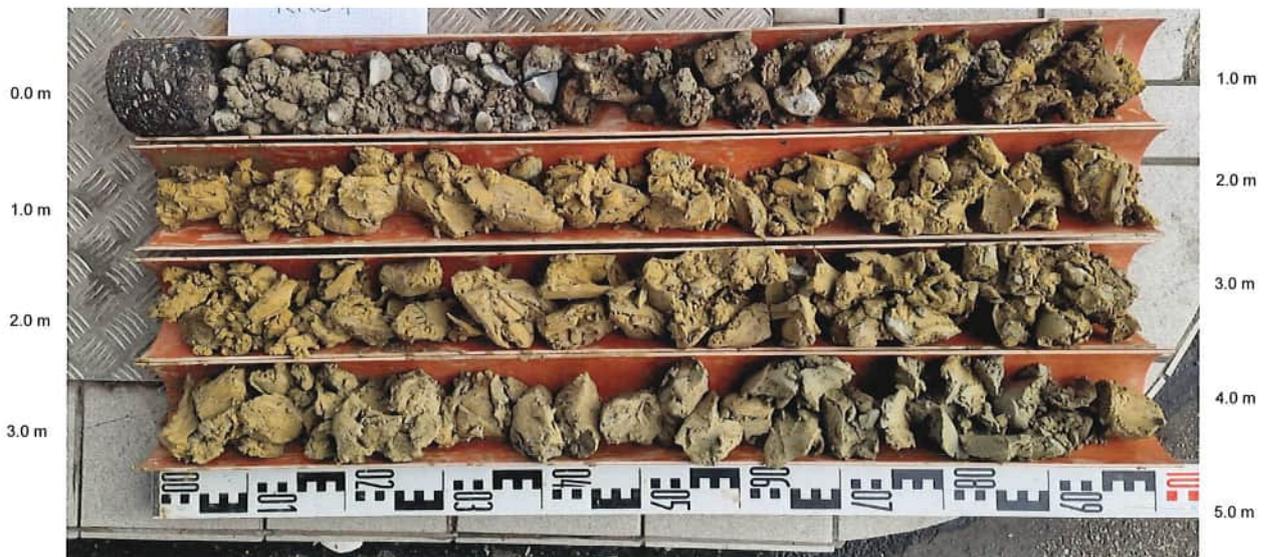
**Aufnahme:** F. Thöny  
**Datum:** 11.03.2025  
**Sondierart:** Rammkernsondierung

**Koordinaten:** 2741049 / 1273223  
**Höhe:** 415.66 m ü. M.  
**Ausführung:** FlumGeo AG

<p>Probe 6: 0.45 - 2.80 m SM, PAK, KW-Index (C<sub>10</sub>-C<sub>40</sub>)</p> <p>Probe 2: 0.45 - 1.00 m KW (C<sub>5</sub>-C<sub>10</sub>), BTEX, MTBE</p>
		0.45	Sand, mittel kiesig, mit Steinen, dunkelgrau, Kofferung	
Moräne verschwemmt		0.90	Sand, mittel siltig, mittel kiesig, mit Steinen, beige-braun	
		1.50	Silt, stark sandig, sehr schwach tonig, beige, weich bis steif	
Moräne		2.80	Silt, schwach sandig, sehr schwach kiesig, mit Steinen, beige, steif	
		3.70	Silt, stark feinsandig, schwach kiesig, mit Steinen, beige-grau, sehr steif bis hart	
		4.00	Feinsand, mittel siltig, grau, dicht

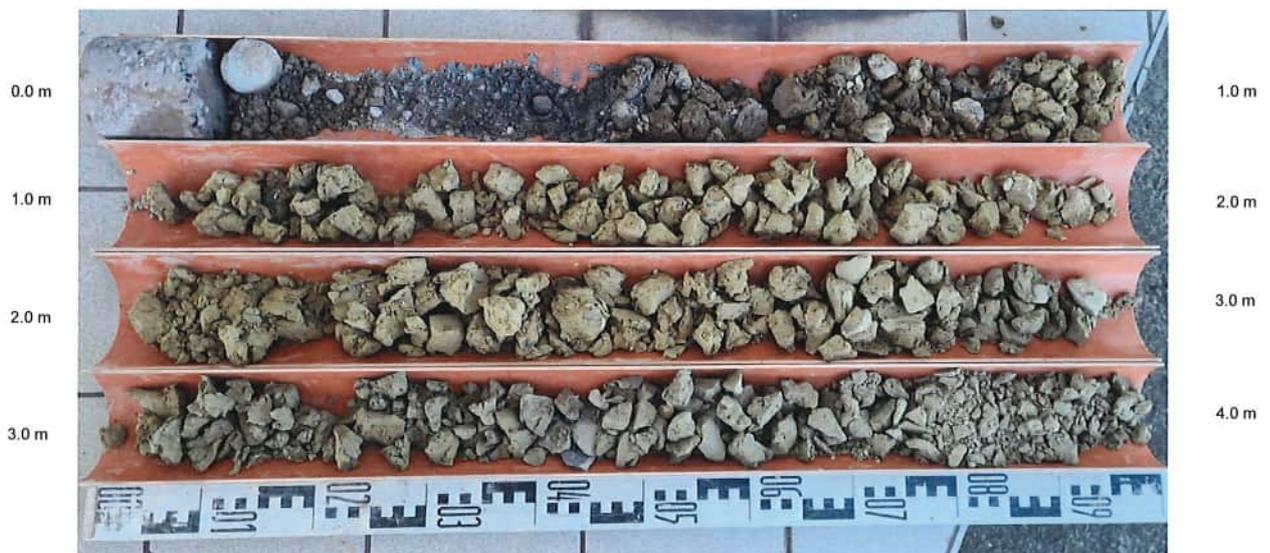
**Aufnahme:** F. Thöny  
**Datum:** 11.03.2025  
**Sondierart:** Rammkernsondierung

**Koordinaten:** 2741041 / 1273223  
**Höhe:** 415.62 m ü. M.  
**Ausführung:** FlumGeo AG

<p>Probe 7: 0.40 - 2.50 m SM, PAK, KW-Index (C<sub>10</sub>-C<sub>40</sub>)</p> <p>Probe 3: 0.40 - 1.00 m KW (C<sub>5</sub>-C<sub>10</sub>), BTEX, MTBE</p>
		0.40	Kies, mit Steinen, mittel sandig, grau-weiss, Kofferung	
Moräne verschwemmt		0.60	Sand, mittel siltig, sehr schwach kiesig, mit Steinen, beige-braun	
		0.80	Silt, mittel sandig, sehr schwach kiesig, mit Steinen, sehr schwach tonig, dunkelbeige	
		1.60	Silt, stark sandig, sehr schwach kiesig, mit Steinen, beige, weich bis steif	
		1.80	Steine, grau-weiss	
Moräne		2.50	Silt, stark sandig, sehr schwach kiesig, mit Steinen, beige, steif	
		3.40	Feinsand, stark siltig, sehr schwach kiesig, mit Steinen, beige, mitteldicht bis dicht	
		4.00	Feinsand, mittel siltig, schwach kiesig, mit Steinen, grau-beige, dicht

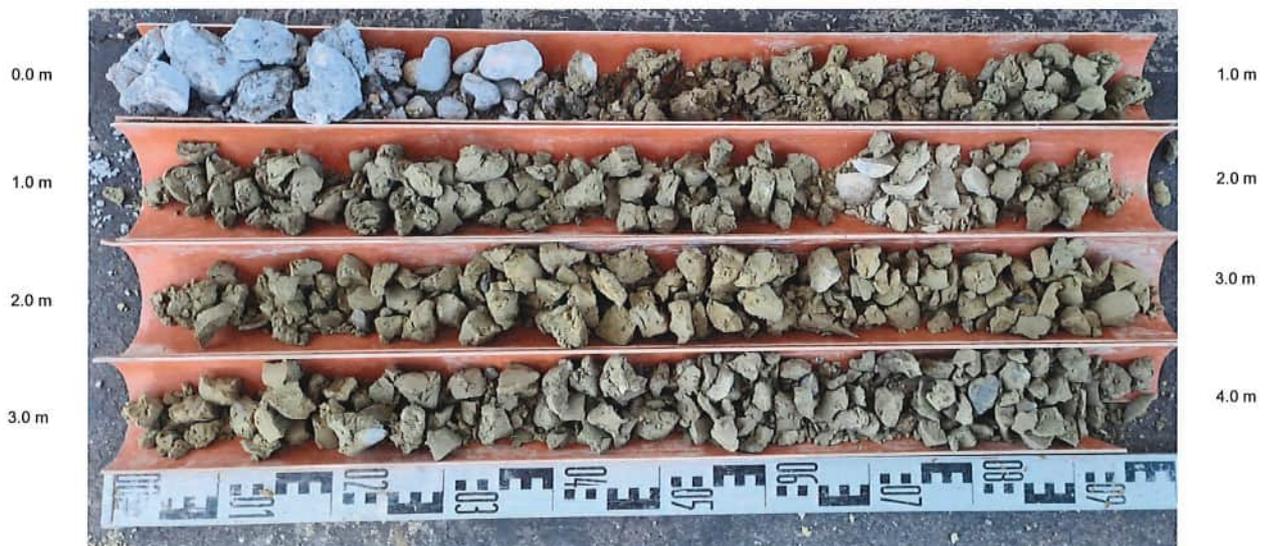
**Aufnahme:** F. Thöny  
**Datum:** 11.03.2025  
**Sondierart:** Rammkernsondierung

**Koordinaten:** 2741036 / 1273229  
**Höhe:** 415.61 m ü. M.  
**Ausführung:** FlumGeo AG

Genese	Ausbau	Tiefe [m]	Beschreibung	Bemerkungen
Deckschicht/ Auffüllung		0.18	Beton, grau-weiss

<p>Probe 8: 0.60 - 2.50 m SM, PAK, KW-Index (C<sub>10</sub>-C<sub>40</sub>)</p> <p>Probe 4: 0.30 - 0.60 m KW (C<sub>5</sub>-C<sub>10</sub>), BTEX, MTBE</p>
		0.30	Steine, sehr stark kiesig, schwach sandig, grau-weiss, Kofferung	
Moräne verschwemmt		0.60	Sand, mittel kiesig, mit Steinen, sehr schwach siltig, braun	
		1.50	Silt, stark sandig, schwach kiesig, mit Steinen, beige, weich bis steif	
		2.50	Feinsand, stark siltig, sehr schwach kiesig, mit Steinen, beige, locker, gegen mitteldicht zunehmend	
Moräne		3.30	Feinsand, mittel siltig, sehr schwach kiesig, mit Steinen, beige, mitteldicht bis dicht	
		4.00	Feinsand, schwach siltig, schwach kiesig, mit Steinen, beige, dicht

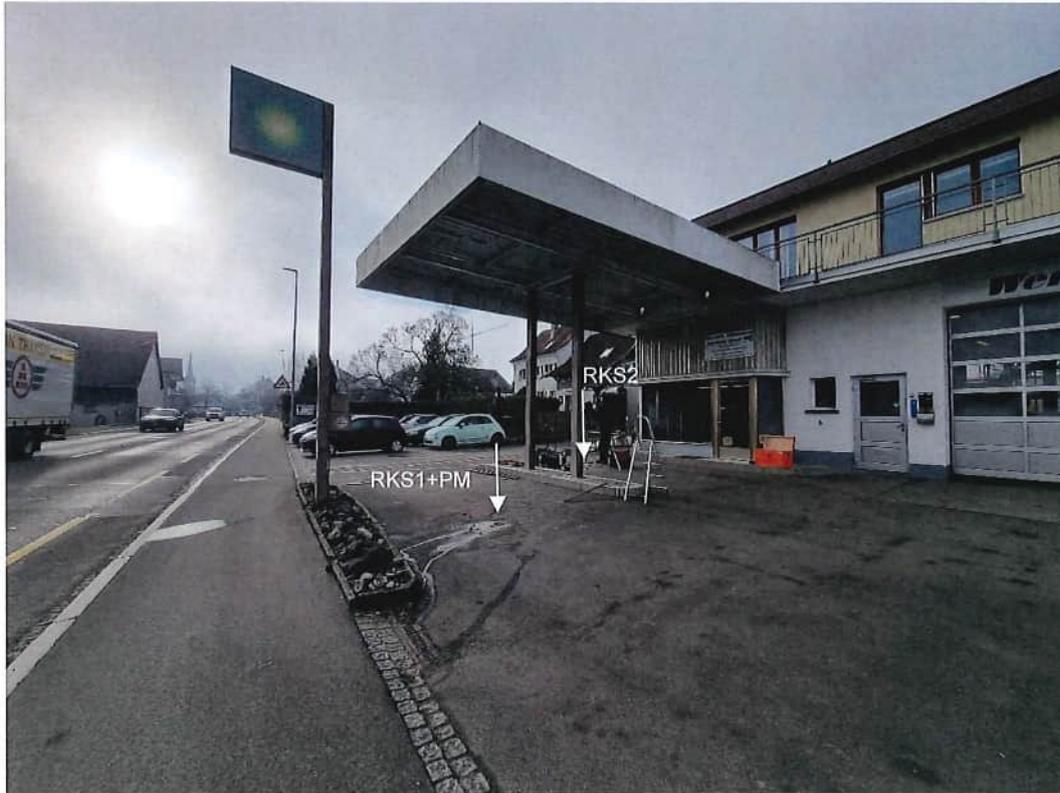
11.03.2025: Bereich ehemalige Tankstelle mit Lage RKS1+PM und RKS2  
(RKS: Rammkernsondierung, PM: Piezometer)

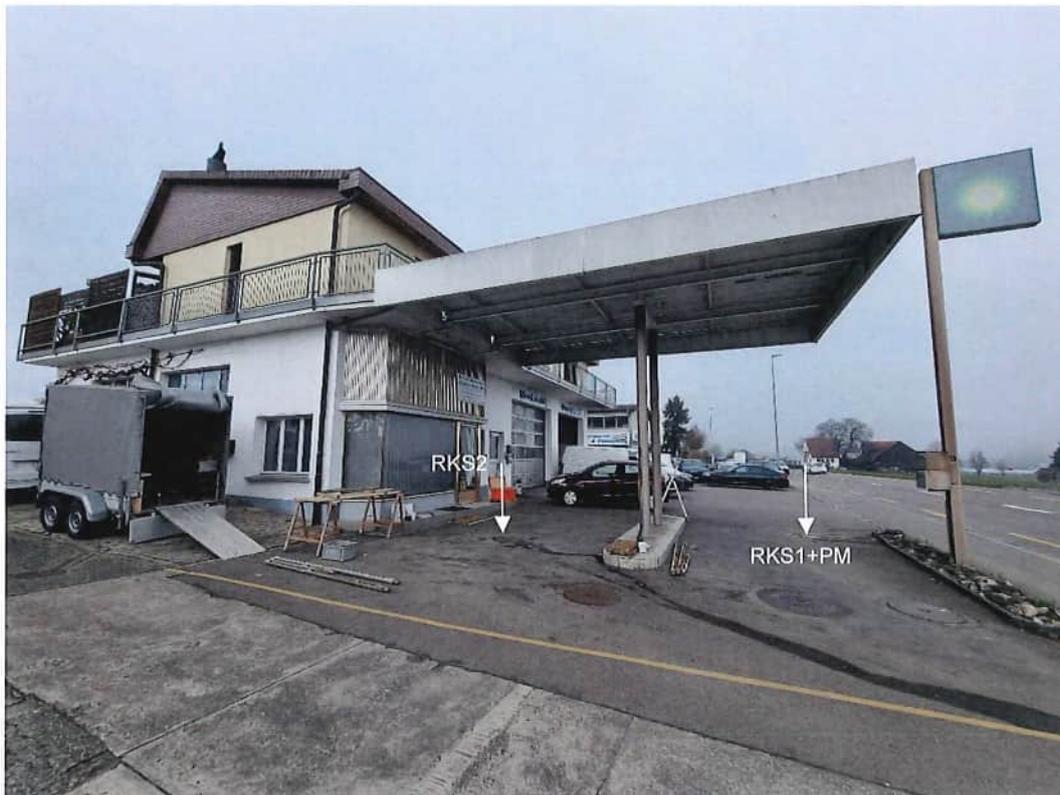
11.03.2025: Bereich ehemalige Tankstelle mit Lage RKS1 und RKS2

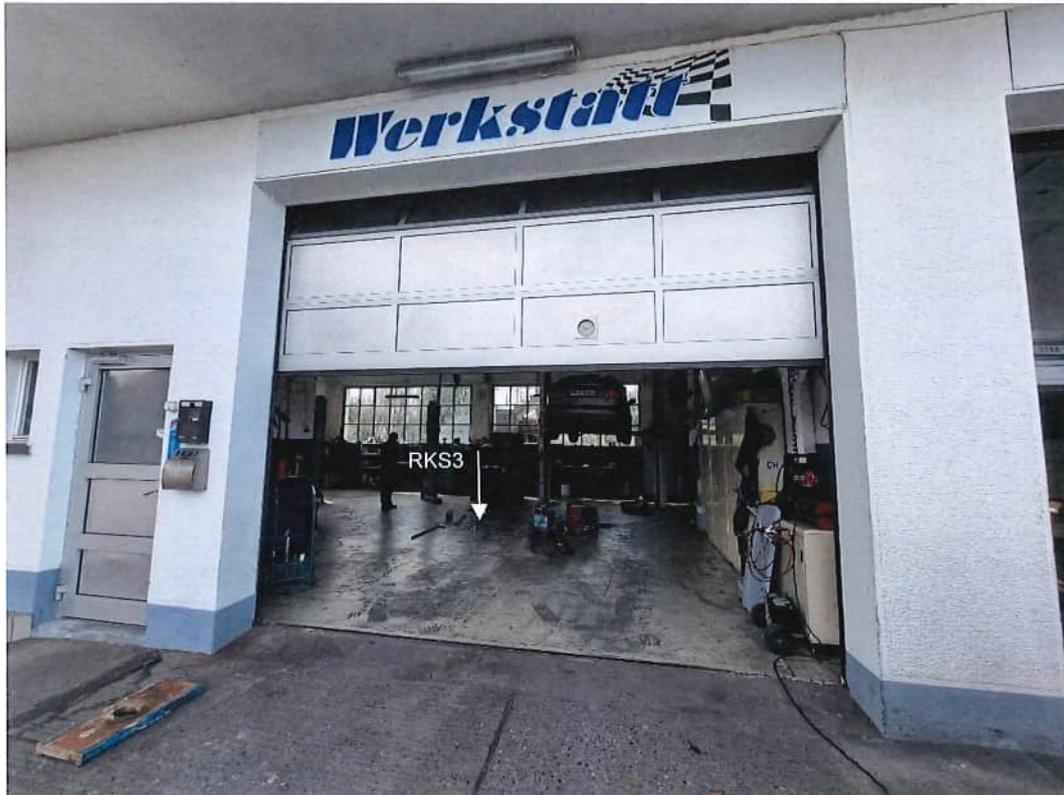
11.03.2025: Bereich Werkstatt mit Lage RKS3

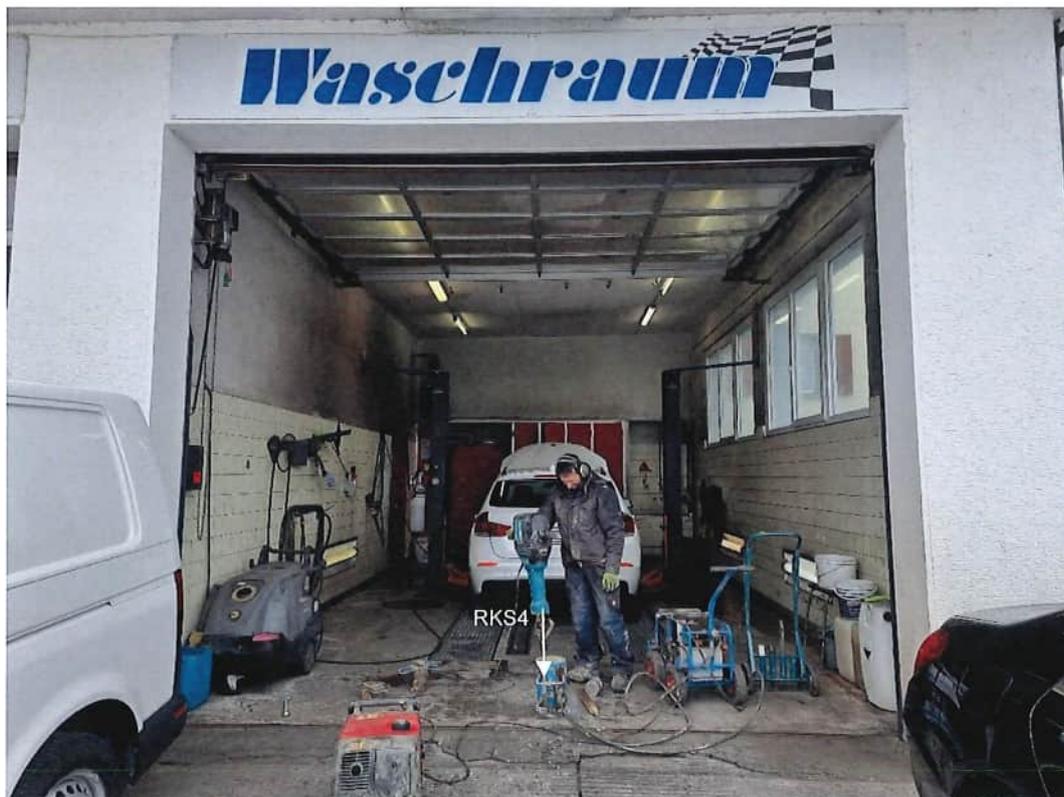
11.03.2025: Bereich Waschraum mit Lage RKS4

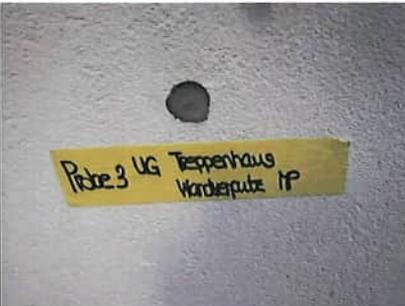
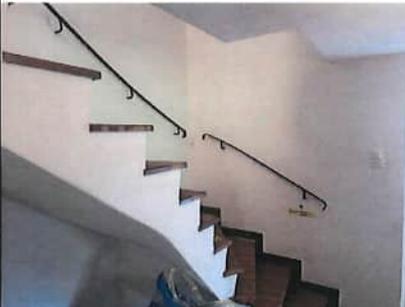
Anlage 1: Positivproben	Datenblatt 1

Laborprobe <b>3</b> Werkstoff Verputz Materialtyp Schwach / Festgebunden Standort UG-OG, Treppenhaus Wandverputz MP  Ausmass ca. 50 m <sup>2</sup>

Dringlichkeit <b>Dringlichkeitsstufe 3</b>  Ausführer <b>Schadstoffsanierer</b>  Maßnahme <b>Die asbesthaltigen Materialien müssen unter Einhaltung der Vorgaben aus der EKAS - Richtlinie 6503 Kap. 7 vor Eingriffen fachgerecht entfernt und gesetzeskonform entsorgt werden. Entsorgung: Deponie Typ E, VeVA-Nummer: 17 06 05 S</b>
	Bemerkung Die Beprobung fand an verschiedenen Stellen statt. (Sammelprobe)

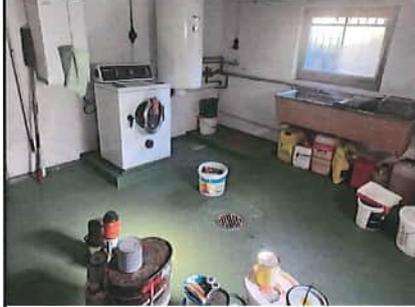
Anlage 1: Positivproben	Datenblatt 2

<p>Laborprobe <b>4</b></p> <p>Werkstoff Beton Farbanstrich</p> <p>Materialtyp offenen Anwendung</p> <p>Standort UG, Heizung + Waschen Betonfarbanstrich (6590 mg/kg)</p> <p>Ausmass 24 m<sup>2</sup></p>
	<p>Dringlichkeit <b>PCB-haltig</b></p> <p>Ausführer <b>Instruierten Handwerker / Schadstoffsanierer</b></p>

<p>Maßnahme <b>Aufs Bauteil gerechnet: 10.47 mg/kg Der Farbanstrich muss vorgängig entfernt werden, da der Grenzwert für eine Entsorgung auf einer Deponie Typ E (10 mg/kg) übersteigt. Sanierung gemäss SUVA-Factsheet 33112.</b></p>
	<p>Bemerkung PCB ist die Abkürzung für polychlorierte Biphenyle. Es handelt sich dabei um synthetisch hergestellte chemische Substanzen, deren negative Auswirkung auf Mensch und Umwelt erst nach jahrzehntelanger Verwendung in zahlreichen Produkten nachgewiesen wurde. PCB wurden unter anderem Anstrichen (und Lacken) sowie wasserdichten und korrosionsbeständigen Beschichtungen zugesetzt, um ihre langfristige Elastizität zu gewährleisten. 1972 wurde der Einsatz von PCB in offenen Systemen (Anstrichen, Beschichtungen und Fugendichtungsmassen) in der Schweiz offiziell verboten, sie wurden aber noch bis 1975 importiert und eingesetzt.</p>

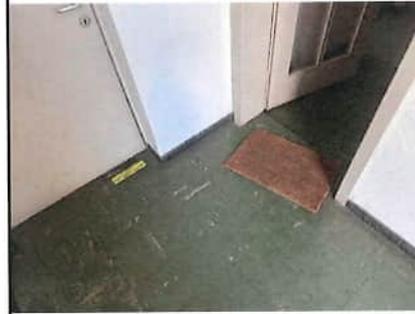
<b>Anlage 1: Positivproben</b>	<b>Datenblatt 3</b>

<p>Laborprobe <b>7</b></p> <p>Werkstoff Floorflexplatten mit Bitumenkleber</p> <p>Materialtyp Festgebunden</p> <p>Standort UG, Eingang Floorflexplatten grün mit bituminösem Anstrich</p> <p>Ausmass 4.7 m<sup>2</sup></p>
	<p>Dringlichkeit <b>Dringlichkeitsstufe 3</b></p> <p>Ausführer <b>Instruierten Handwerker / Schadstoffsanierer</b></p>

<p>Maßnahme <b>Einschichtige Bodenbeläge (bruchfreier Ausbau möglich) resp. bituminöse Kleber können gemäss Suva Factsheet 33049 durch instruierte Handwerker ausgebaut werden (oranger Bereich). FFP3-Maske und Schutzanzug, Quellabsaugung, abgegrenzter Bereich mit kontrollierter Lüftung etc. Lässt sich der einschichtige Belag nur Entfernen, indem er stark beschädigt wird, oder ist der asbesthaltige Kleber nicht bituminös, müssen die Arbeiten durch einen Suva- anerkannten Asbestsanierer gemäss EKAS-Richtlinie Nr. 6503 ausgeführt werden (roter Bereich).</b></p>

<p>Bemerkung Während neuere Vinyl-Platten in der Regel eher elastisch sind und kein Asbest enthalten, findet man in den leicht brüchigen, quadratischen Vinyl-Platten aus den 50er- bis 70er-Jahren fast immer Asbest (Gehalte zwischen 0.01 bis 15 %). Solche Bodenbelags-Platten sind auch unter den Bezeichnungen Floorflex, Vinyl-Asbest-Platten, PVC-Flexplatten oder Vinyl-Asbest-Fliesen bekannt. Neben den Platten selbst ist auch der Kleber (oft bituminös) asbestverdächtig. Auch Kleber die nicht auf Bitumen basieren (die also nicht schwarz sind), können Asbest enthalten, wenn auch viel seltener als bei Bitumenklebern.</p>

- Das hier beschriebene Verfahren gilt für harte und spröde Bodenbelags-Platten (Bild 1) sowie für elastische Bodenbelagsbahnen (Bild 2), bei denen die Asbestfasern ausschliesslich fest in der Kunststoffmatrix eingebunden sind.
- Lässt sich ein Belag mit festgebundenem Asbest nur entfernen, indem er stark beschädigt wird, so ist mit einer grossen Freisetzung von Fasern zu rechnen. Solche Arbeiten sind von einer Suva-anerkannten Sanierungsfirma auszuführen. Wobei Arbeiten, die in einem Arbeitsgang und ohne Schleifen erfolgen, analog Factsheet 33077 ausgeführt werden können.

- Boden abschnittsweise benetzen.
- Belag sorgfältig, möglichst bruchfrei entfernen.
- Belagsreste mit Spachtel abstossen und mit dem Industriestaubsauger aufnehmen.
- Rückgebauten Belag in Transportsäcke abpacken und Säcke mit Klebeband gut verschliessen.
- Asbestsäcke unzerstört und sorgfältig in Mulden deponieren. Nicht werfen und keine Schuttrutschen verwenden.
- Zum Abschleifen des bituminösen Klebers ist eine Schleifmaschine mit Direktabsaugung zu verwenden.

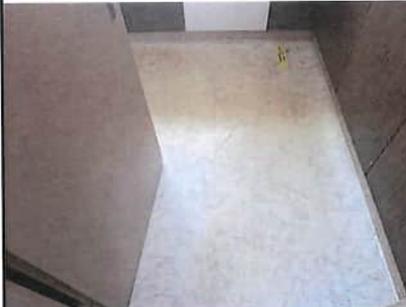
Anlage 1: Positivproben	Datenblatt 4

<p>Laborprobe <b>10</b></p> <p>Werkstoff PVC-Belag</p> <p>Materialtyp Schwachgebunden</p> <p>Standort EG, Küche Bodenbelag</p> <p>Ausmass 3 m<sup>2</sup></p> <p>Dringlichkeit <b>Dringlichkeitsstufe 3</b></p> <p>Ausführer <b>Schadstoffsanierer</b></p>

<p>Maßnahme <b>Die asbesthaltigen Materialien müssen unter Einhaltung der Vorgaben aus der EKAS - Richtlinie 6503 Kap. 7 vor Eingriffen fachgerecht entfernt und gesetzeskonform entsorgt werden. Entsorgung: Deponie Typ E, VeVA-Nummer: 17 06 05 S</b></p>
	<p>Bemerkung Neben den einschichtigen Belägen gibt es mehrschichtige Beläge. Diese wurden insbesondere als Bodenbeläge oder Wandverkleidung in Nasszellen und Küchen verwendet. In diesen Bodenbelägen kann eine ca. 0.5 – 1 mm dicke Schicht (in der Regel die unterste, kartonartige Schicht) schwach gebundenen Asbest in hoher Konzentration (meist ca. 40-80 %, meist Chrysotil) enthalten. Visuell sieht diese Schicht ähnlich aus wie Asbestpappe. Diese Beläge wurden vorwiegend in Bahnen (meist ca. 2-4 m breit) verlegt. Oft handelt es sich um Beläge mit einem Relief zur Imitation von Fliesen ("Florentiner"-Muster, siehe Fotos unten).</p>

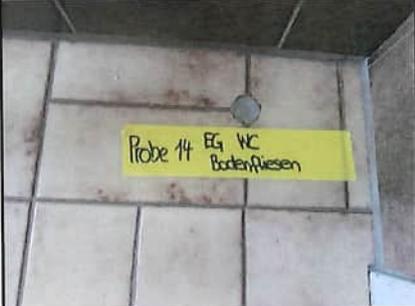
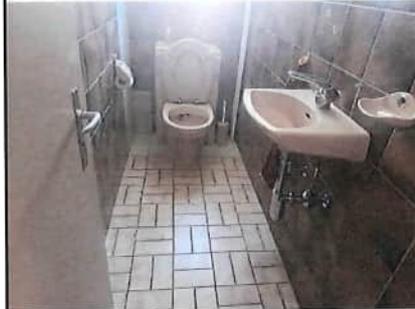
<b>Anlage 1: Positivproben</b>	<b>Datenblatt 5</b>

<p>Laborprobe <b>14</b></p> <p>Werkstoff Fliesenkleber</p> <p>Materialtyp Schwach / Festgebunden</p> <p>Standort EG, WC Bodenfliesen</p> <p>Ausmass 2.1 m<sup>2</sup></p>

<p>Dringlichkeit <b>Dringlichkeitsstufe 3</b></p> <p>Ausführer <b>Schadstoffsanierer</b></p> <p>Maßnahme <b>Die asbesthaltigen Materialien müssen unter Einhaltung der Vorgaben aus der EKAS - Richtlinie 6503 Kap. 7 vor Eingriffen fachgerecht entfernt und gesetzeskonform entsorgt werden. Entsorgung: Deponie Typ E, VeVA-Nummer: 17 06 05 S</b></p>
	<p>Bemerkung Fliesenkleber und Fugenmörtel (Asbest bei Ausbau schwach gebunden) Die Fliesen sowie der asbesthaltige Kleber sind durch den Suva-geprüften Asbestsanierer gemäss EKAS-Richtlinie 6503 in einer Unterdruckzone zu entfernen. Die Sanierung ist durch eine SUVA-anerkannte Fachbegleitung mittels Sichtabnahmen und Raumluftmessungen gemäss VDI-Richtlinie zu kontrollieren und zu dokumentieren. Diese Arbeiten sind meldepflichtig. Beim Ausbau anfallender Staub sowie das durch die Spitzarbeiten anfallende, asbesthaltige Bruchmaterial sind regelkonform zu verpacken und zu kennzeichnen. Die Entsorgung erfolgt als VeVA-pflichtiger Sonderabfall (Code 17 06 05 [S] Bauabfälle mit freien oder sich freisetzenden Asbestfasern) über eine für schwach gebundenen Asbest zugelassene Deponie (Typ E).</p>

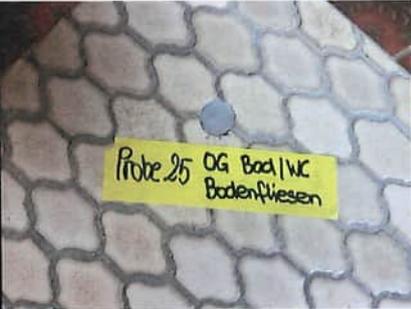
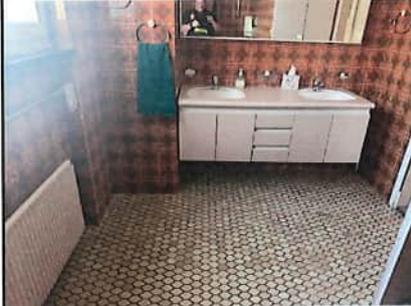
<b>Anlage 1: Positivproben</b>	<b>Datenblatt 7</b>

<p>Laborprobe <b>25</b></p> <p>Werkstoff Fliesenkleber</p> <p>Materialtyp Schwach / Festgebunden</p> <p>Standort OG, Bad/WC</p> <p>Ausmass 7 m<sup>2</sup></p>

<p>Dringlichkeit <b>Dringlichkeitsstufe 3</b></p> <p>Ausführer <b>Schadstoffsanierer</b></p> <p>Maßnahme <b>Die asbesthaltigen Materialien müssen unter Einhaltung der Vorgaben aus der EKAS - Richtlinie 6503 Kap. 7 vor Eingriffen fachgerecht entfernt und gesetzeskonform entsorgt werden. Entsorgung: Deponie Typ E, VeVA-Nummer: 17 06 05 S</b></p>
	<p>Bemerkung Fliesenkleber und Fugenmörtel (Asbest bei Ausbau schwach gebunden) Die Fliesen sowie der asbesthaltige Kleber sind durch den Suva-geprüften Asbestsanierer gemäss EKAS-Richtlinie 6503 in einer Unterdruckzone zu entfernen. Die Sanierung ist durch eine SUVA-anerkannte Fachbegleitung mittels Sichtabnahmen und Raumlufmessungen gemäss VDI-Richtlinie zu kontrollieren und zu dokumentieren. Diese Arbeiten sind meldepflichtig. Beim Ausbau anfallender Staub sowie das durch die Spitzarbeiten anfallende, asbesthaltige Bruchmaterial sind regelkonform zu verpacken und zu kennzeichnen. Die Entsorgung erfolgt als VeVA-pflichtiger Sonderabfall (Code 17 06 05 [S] Bauabfälle mit freien oder sich freisetzenden Asbestfasern) über eine für schwach gebundenen Asbest zugelassene Deponie (Typ E).</p>

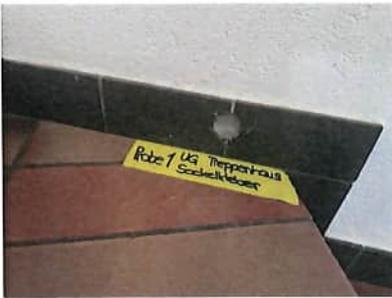
Laborprobe	<b>1</b>
Werkstoff	Sockelkleber
Standort	UG, Treppenhaus Sockellfliesen
Ausmass	m <sup>1</sup>
Dringlichkeit	<b>asbestfrei</b>
Ausführer	Rückbauer
Maßnahme	<b>Keine Massnahmen, der Befund aus der Analytik ist negativ.</b>
Bemerkung	Keine unmittelbare Gefährdung: Die Arbeiten können ohne Bedenken mit der notwendigen Vorsicht ausgeführt werden.

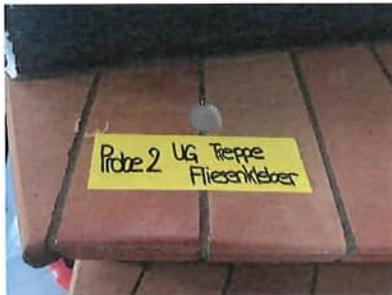
Laborprobe	<b>2</b>
Werkstoff	Fliesenkleber
Standort	UG, Treppe Fliesenkleber
Ausmass	m <sup>2</sup>
Dringlichkeit	<b>asbestfrei</b>
Ausführer	Rückbauer
Maßnahme	<b>Keine Massnahmen, der Befund aus der Analytik ist negativ.</b>
Bemerkung	Keine unmittelbare Gefährdung: Die Arbeiten können ohne Bedenken mit der notwendigen Vorsicht ausgeführt werden.

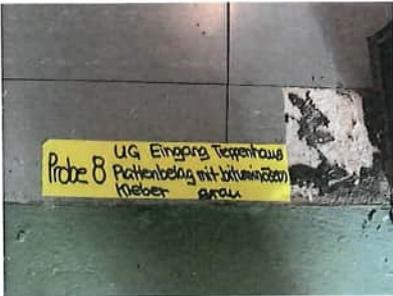
Laborprobe	<b>8</b>
Werkstoff	Floorflexplatten mit Bitumenkleber
Standort	UG - OG, Treppenhaus Floorflexplatten grau mit bituminösem Kleber
Ausmass	m <sup>2</sup>
Dringlichkeit	<b>asbestfrei</b>
Ausführer	Rückbauer
Maßnahme	<b>Keine Massnahmen, der Befund aus der Analytik ist negativ.</b>
Bemerkung	Keine unmittelbare Gefährdung: Die Arbeiten können ohne Bedenken mit der notwendigen Vorsicht ausgeführt werden.

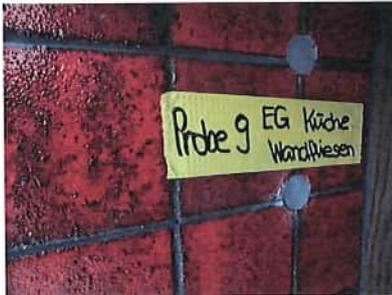
Laborprobe	<b>9</b>
Werkstoff	Fliesenkleber
Standort	EG, Küche Wandfliesen
Ausmass	m <sup>2</sup>
Dringlichkeit	<b>asbestfrei</b>
Ausführer	Rückbauer
Maßnahme	<b>Keine Massnahmen, der Befund aus der Analytik ist negativ.</b>
Bemerkung	Keine unmittelbare Gefährdung: Die Arbeiten können ohne Bedenken mit der notwendigen Vorsicht ausgeführt werden.

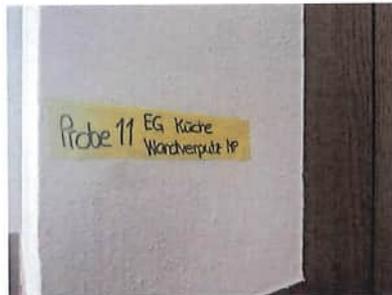
Laborprobe	<b>11</b>
Werkstoff	Verputz
Standort	EG, Küche Wandverputz MP
Ausmass	m <sup>2</sup>
Dringlichkeit	<b>asbestfrei</b>
Ausführer	Rückbauer
Maßnahme	<b>Keine Massnahmen, der Befund aus der Analytik ist negativ.</b>
Bemerkung	Keine unmittelbare Gefährdung: Die Arbeiten können ohne Bedenken mit der notwendigen Vorsicht ausgeführt werden.

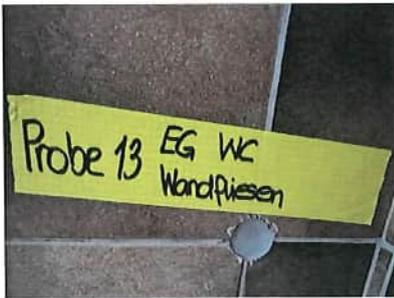
Laborprobe	<b>13</b>
Werkstoff	Fliesenkleber
Standort	EG, WC Wandfliesen
Ausmass	m <sup>2</sup>
Dringlichkeit	<b>asbestfrei</b>
Ausführer	Rückbauer
Maßnahme	<b>Keine Massnahmen, der Befund aus der Analytik ist negativ.</b>
Bemerkung	Keine unmittelbare Gefährdung: Die Arbeiten können ohne Bedenken mit der notwendigen Vorsicht ausgeführt werden.

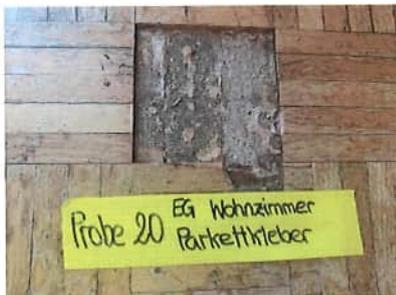
Laborprobe	<b>20</b>
Werkstoff	Parkettkleber
Standort	EG + OG, Zimmer Parkett
Ausmass	m <sup>2</sup>
Dringlichkeit	<b>asbestfrei</b>
Ausführer	Rückbauer
Maßnahme	<b>Keine Massnahmen, der Befund aus der Analytik ist negativ.</b>
Bemerkung	Keine unmittelbare Gefährdung: Die Arbeiten können ohne Bedenken mit der notwendigen Vorsicht ausgeführt werden.

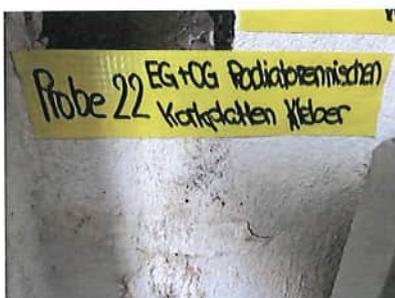
Laborprobe	<b>22</b>
Werkstoff	Kleber
Standort	EG + OG, Radiatorenischen Korkplattenkleber
Ausmass	m <sup>2</sup>
Dringlichkeit	<b>asbestfrei</b>
Ausführer	Rückbauer
Maßnahme	<b>Keine Massnahmen, der Befund aus der Analytik ist negativ.</b>
Bemerkung	Keine unmittelbare Gefährdung: Die Arbeiten können ohne Bedenken mit der notwendigen Vorsicht ausgeführt werden.

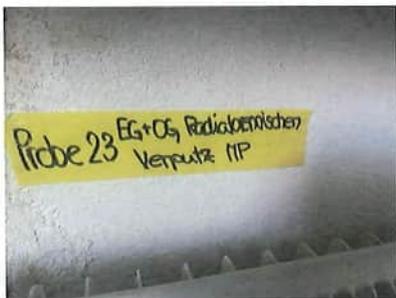
Laborprobe	<b>23</b>
Werkstoff	Verputz
Standort	EG + OG, Radiatorenischen Verputz MP
Ausmass	m <sup>2</sup>
Dringlichkeit	<b>asbestfrei</b>
Ausführer	Rückbauer
Maßnahme	<b>Keine Massnahmen, der Befund aus der Analytik ist negativ.</b>
Bemerkung	Keine unmittelbare Gefährdung: Die Arbeiten können ohne Bedenken mit der notwendigen Vorsicht ausgeführt werden.

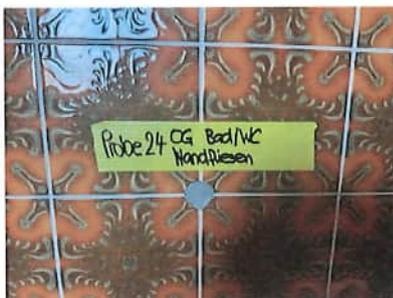
Laborprobe	<b>24</b>
Werkstoff	Fliesenkleber
Standort	OG, Bad/WC Wandfliesen
Ausmass	m <sup>2</sup>
Dringlichkeit	<b>asbestfrei</b>
Ausführer	Rückbauer
Maßnahme	<b>Keine Massnahmen, der Befund aus der Analytik ist negativ.</b>
Bemerkung	Keine unmittelbare Gefährdung: Die Arbeiten können ohne Bedenken mit der notwendigen Vorsicht ausgeführt werden.

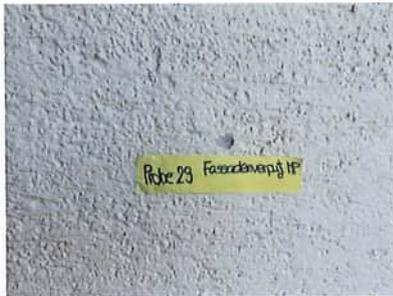
Laborprobe	<b>29</b>
Werkstoff	Verputz
Standort	Fassadenputz MP
Ausmass	m <sup>2</sup>
Dringlichkeit	<b>asbestfrei</b>
Ausführer	Rückbauer
Maßnahme	<b>Keine Massnahmen, der Befund aus der Analytik ist negativ.</b>
Bemerkung	Keine unmittelbare Gefährdung: Die Arbeiten können ohne Bedenken mit der notwendigen Vorsicht ausgeführt werden.

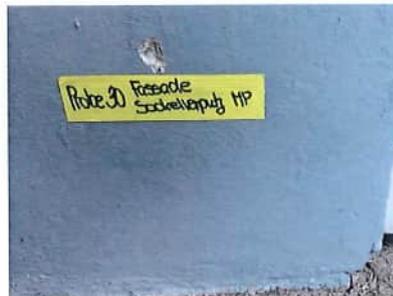
Laborprobe	<b>30</b>
Werkstoff	Verputz
Standort	Fassade Sockelputz MP
Ausmass	m <sup>2</sup>
Dringlichkeit	<b>asbestfrei</b>
Ausführer	Rückbauer
Maßnahme	<b>Keine Massnahmen, der Befund aus der Analytik ist negativ.</b>
Bemerkung	Keine unmittelbare Gefährdung: Die Arbeiten können ohne Bedenken mit der notwendigen Vorsicht ausgeführt werden.

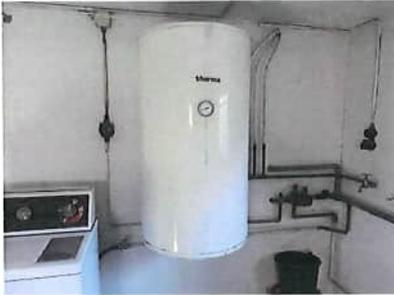
Nummer	<b>1</b>
Werkstoff	Bänder / Dichtungen
Standort	UG, Waschküche
Ausmass	1 Stk.
Dringlichkeit	<b>Dringlichkeitsstufe 3</b>
Ausführer	Instruierten Handwerker / Schadstoffsanierer
Maßnahme	<b>Warmwasserboiler sind als ganzes Bauteil durch instruierte Baufachleute abtransportiert und einem Suva-anerkannten Asbestsanierer zu übergeben. Entsorgung Deponie Typ E; Abfallcode 17 06 05 (S) Gefährdung gem. Suva "Asbest erkennen - richtig handeln" Ohne Beschädigung, Reinigung oder Demontage keine unmittelbare Gefährdung. Bei mechanischer Bearbeitung, Demontage und bei öffnen können grössere Mengen Asbestfasern freigesetzt werden.</b>
Bemerkung	Auf Grund fehlender Verhältnismässigkeit zwischen Kosten für eine Laboranalyse und der Entsorgung, oder und fehlender Sicherheit über das Baujahr des Materials als werden solche Dichtungen i.d.R. als asbesthaltig eingestuft und als solche behandelt.

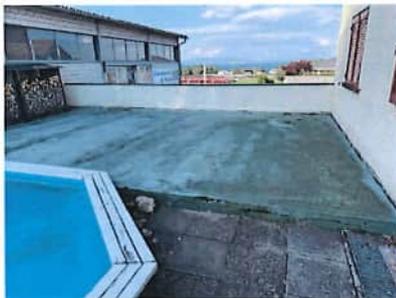
Nummer	<b>2</b>
Werkstoff	Beton Farbanstrich
Standort	EG, Terrasse Betonfarbanstrich
Ausmass	30 m <sup>2</sup>
Dringlichkeit	<b>PCB-haltig</b>
Ausführer	Instruierten Handwerker / Schadstoffsanierer
Maßnahme	<b>Sanierung gemäss Suva-Factsheet 33112.</b>
Bemerkung	Auf Grund der Probe Nr. 4 als PCB-haltig eingestuft.

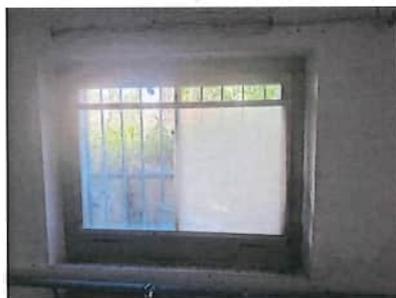
Nummer	<b>3</b>
Werkstoff	Fensterkitt
Standort	UG, Kellerräume
Ausmass	Stk.
Dringlichkeit	<b>Dringlichkeitsstufe 3</b>
Ausführer	Instruierten Handwerker
Maßnahme	<b>Die Holzrahmenfenster können als komplettes Bauteil, nach vorheriger Absprache in der KVA entsorgt werden, auch ohne vorher auszuglasen. Müssen Kitten mit mechanischen Geräten (z.B. Schleifmaschinen) bearbeitet werden, so muss eine von der SUVA-anerkannte und auf Sanierungsarbeiten spezialisierte Firma mit den Arbeiten betraut werden (Factsheet 33042). Entsorgung Glas mit Kittresten: Deponie Typ B; Metall Stahlwerk; Holz KVA; Abfallcode 17 06 05 (S) Gefährdung gem. Suva "Asbest erkennen - richtig handeln" Ohne Beschädigung keine unmittelbare Gefährdung. Bei mechanischer Bearbeitung können Asbestfasern freigesetzt werden.</b>
Bemerkung	Der Fensterkitt kann mit Persönliche Schutzausrüstung (PSA), gemäss SUVA-Factsheets 33040, 33041 und 33043 ausgebaut werden.

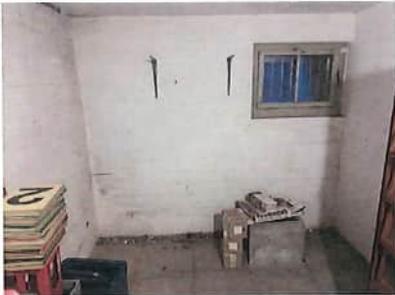
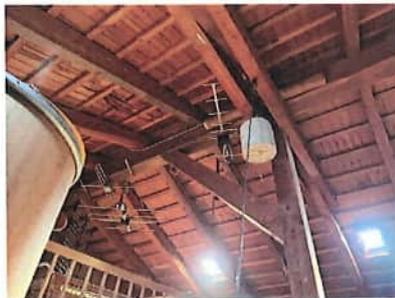
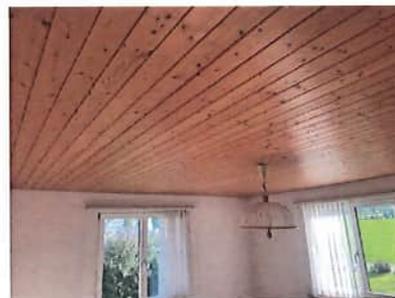
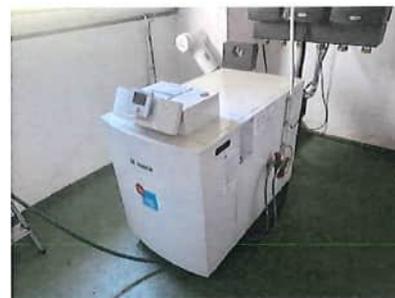
Nummer	<b>4</b>
Werkstoff	Holzschutzmittel
Standort	gesamte Liegenschaft
Ausmass	m <sup>3</sup>
Dringlichkeit	<b>nicht geprüft</b>
Ausführer	Instruierten Handwerker
Maßnahme	<b>Staubende Arbeiten an HSM-belasteten Hölzern erfordern mindestens eine persönliche Schutzausrüstung (FFP3-Maske, Einweg-Schutzanzug) sowie Quellabsaugung und Abgrenzung der Arbeitszone. Bei Rückbau mittels Bagger sind keine speziellen Massnahmen zum Gesundheitsschutz notwendig. Abfallcode 17 02 98 S; Entsorgung KVA: ohne Analysen; Altholzfeuerung: Holz aus Aussenbereich und von Dachkonstruktionen muss vorgängig untersucht werden; Recycling: jegliches Holz muss vorgängig untersucht werden</b>
Bemerkung	HSM wurden für Konstruktionsholz von Dachstühlen und für weitere Konstruktionshölzer in Wohnbauten (Fachwerk) sowie für Hölzer im Aussenbereich und für Eisenbahnschwellen angewendet. Insbesondere in Lagerräumen, Gewerbebauten sowie in Scheunen und Ställen fanden oft grössere und umfangreichere Applikationen statt, daher können solche Hölzer sehr hohe Konzentrationen an problematischen HSM aufweisen.

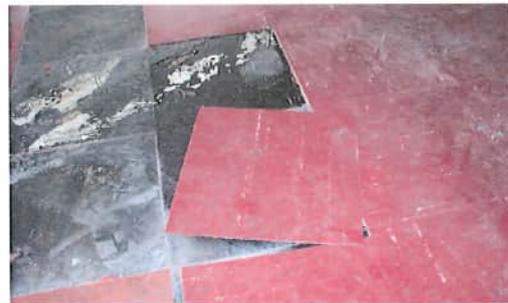
1 Bei einschichtigen Floor-Flex-Belägen (hart und brüchig) ist der Asbest im Kunststoff festgebunden.

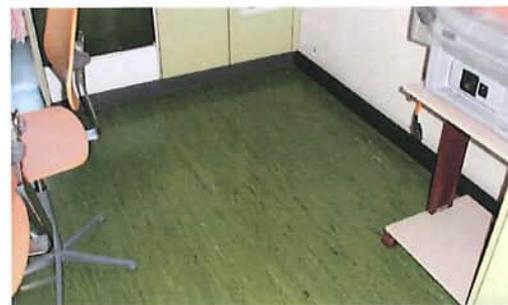
2 Auch bei diesen elastischen Bodenbelagsbahnen ist der Asbest im Kunststoff festgebunden.

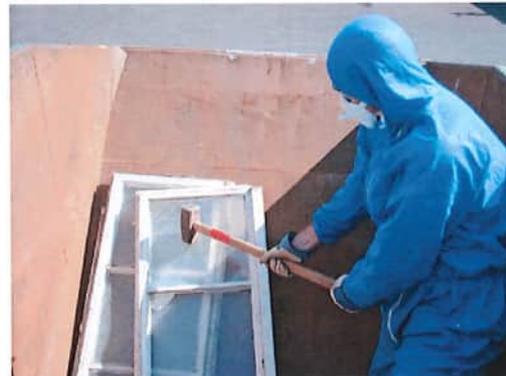
1 Ausglasen mit einem Hammer

- Das Ausglasen wird im Freien ausgeführt.
- In einer Mulde oder einem Container wird das Glas mit einem Hammer, Geissfuss, Pickel oder ähnlichem Werkzeug aus dem Rahmen geschlagen.

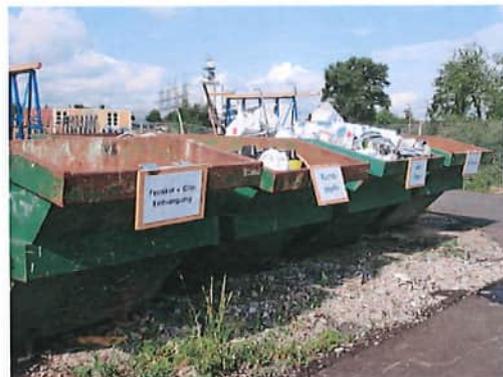
3 Holzrahmen und Glas sind getrennt zu entsorgen.

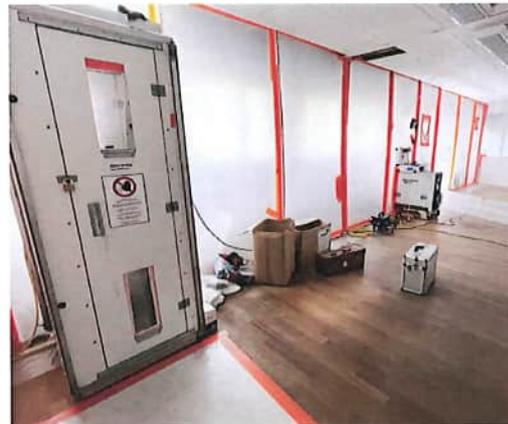
1 Umbau: Zone mit UHG (Unterdruckhaltungsgerät) und Schleuse

- Zutrittsregelung, Zugang zum Arbeitsbereich für Drittpersonen sperren. Zutrittsverbotsschild anbringen.
- Bei grossflächigen Arbeiten, z. B. ganze Räume, Zonenbildung mit Schleuse und Unterdruckhaltung mit Filteranlage (Schwarz-Weiss-Bereiche), keine Aktivkohle nötig.
- Bei kleinflächigen Arbeiten, z. B. in Radiatornischen, kann der Arbeitsbereich mit vereinfachten Mitteln abgetrennt werden. Dieser muss nach Abschluss der Arbeiten gereinigt werden.
- Bei Abbruchliegenschaften, bei denen die Fenster und Türen bereits ausgebaut sind, ist aus Sicht der Berufskrankheiten-Prophylaxe eine Zonenbildung nicht zwingend erforderlich, sofern sich in benachbarten Bereichen keine ungeschützten Personen aufhalten (Kollektivschutz). Es gelten die Vorgabe der kantonalen Umweltbehörden.

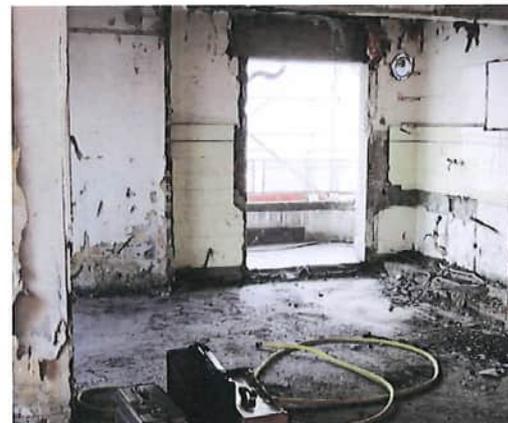
2 Rückbau: Abbruchliegenschaft

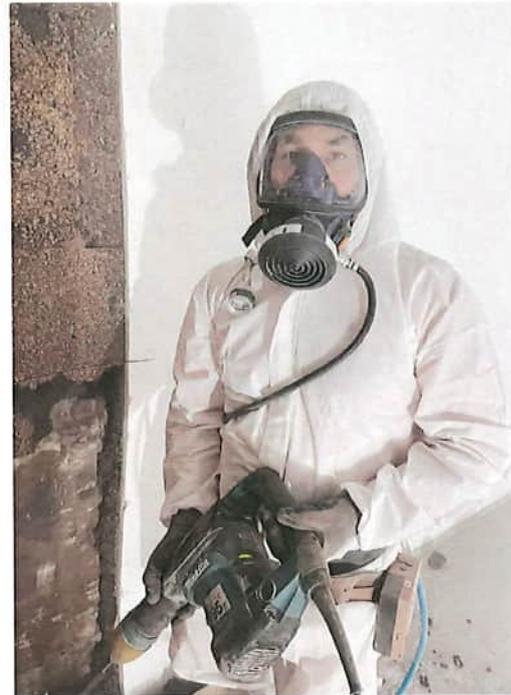
3 Umgebungsluft unabhängiger Atemschutz oder Gebläsefiltergeräte, Einweg-Schutanzug und Handschuhe

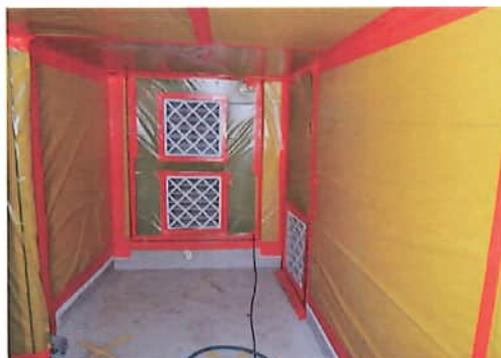
1 Sanierung: Zone mit UHG (Unterdruckhaltungsgerät) und Schleuse

- Definieren Sie die Zutrittsregelung. Lassen Sie den Zugang zum Arbeitsbereich für Drittpersonen sperren. Bringen Sie ein Zutrittsverbotsschild an.
- Trennen Sie den Arbeitsbereich als Zone mit Schleuse und Unterdruckhaltung mit Filteranlage ab (Schwarz-Weiss-Bereiche). Aus Sicht der Arbeitssicherheit ist keine Aktivkohle nötig.

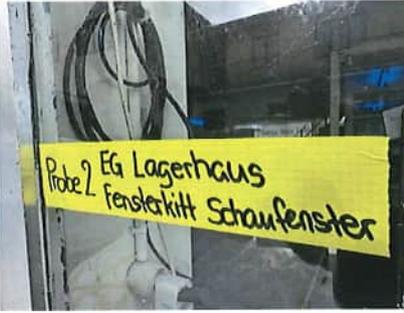
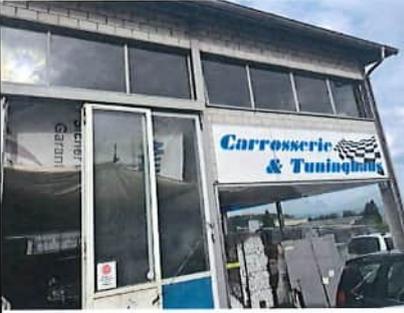
<b>Anlage 1: Positivproben</b>	<b>Datenblatt 1</b>

<p>Laborprobe <b>2</b></p> <p>Werkstoff Fensterkitt</p> <p>Materialtyp Festgebunden</p> <p>Standort EG, Lagerhaus Schaufenster Fensterkitt</p> <p>Ausmass m<sup>2</sup></p> <p>Dringlichkeit <b>Dringlichkeitsstufe 3</b></p> <p>Ausführer <b>Instruierten Handwerker / Schadstoffsanierer</b></p> <p>Maßnahme <b>Der Fensterkitt kann mit Persönliche Schutzausrüstung (PSA), gemäss SUVA Factsheets 33040, 33041 und 33043 ausgebaut werden. Können diese Arbeiten nicht nach SUVA-Factsheet ausgeführt werden, müssen die Arbeiten durch eine Schadstoffsanierungsfirma gemäss EKAS 6503 Kapitel 7 ausgeführt werden.</b></p> <p>Bemerkung Neben den klassischen Fenstern sind auch verglaste Tore oder Türen (auch im Innenbereich) betroffen. Im Folgenden wird jedoch immer nur die Bezeichnung "Fensterkitt" verwendet.</p>

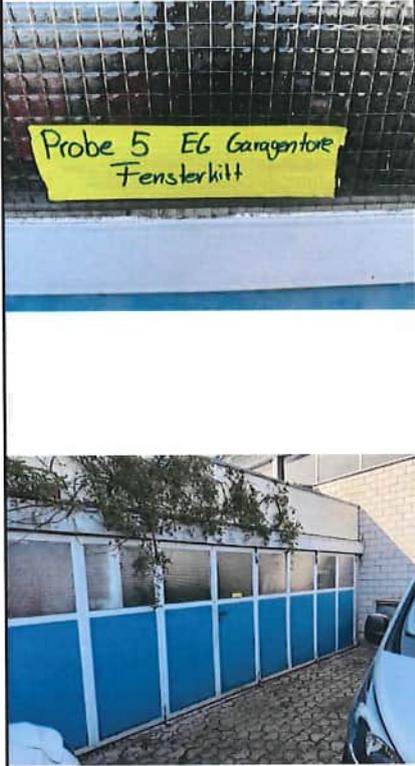
<b>Anlage 1: Positivproben</b>	<b>Datenblatt 3</b>

<p>Laborprobe <b>5</b></p> <p>Werkstoff Fensterkitt</p> <p>Materialtyp Festgebunden</p> <p>Standort EG, Garagentore Fensterkitt</p> <p>Ausmass 8 Stk.</p> <p>Dringlichkeit <b>Dringlichkeitsstufe 3</b></p> <p>Ausführer <b>Instruierten Handwerker / Schadstoffsanierer</b></p> <p>Maßnahme <b>Der Fensterkitt kann mit Persönliche Schutzausrüstung (PSA), gemäss SUVA Factsheets 33040, 33041 und 33043 ausgebaut werden. Können diese Arbeiten nicht nach SUVA-Factsheet ausgeführt werden, müssen die Arbeiten durch eine Schadstoffsanierungsfirma gemäss EKAS 6503 Kapitel 7 ausgeführt werden.</b></p> <p>Bemerkung Neben den klassischen Fenstern sind auch verglaste Tore oder Türen (auch im Innenbereich) betroffen. Im Folgenden wird jedoch immer nur die Bezeichnung "Fensterkitt" verwendet.</p>

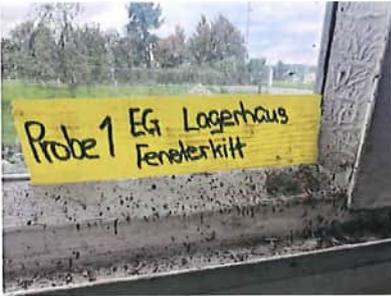
Laborprobe	<b>1</b>
Werkstoff	Fensterkitt
Standort	EG, Lagerhaus Fensterkitt
Ausmass	m <sup>2</sup>
Dringlichkeit	<b>asbestfrei</b>
Ausführer	Rückbauer
Maßnahme	<b>Keine Massnahmen, der Befund aus der Analytik ist negativ.</b>
Bemerkung	Keine unmittelbare Gefährdung: Die Arbeiten können ohne Bedenken mit der notwendigen Vorsicht ausgeführt werden.

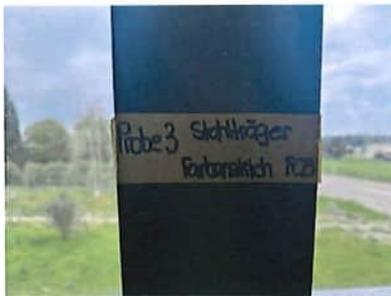
Laborprobe	<b>3</b>
Werkstoff	Metall Farbanstrich
Standort	gesamte lageralle Stahlträger
Ausmass	m <sup>2</sup>
Dringlichkeit	<b>PCB-frei</b>
Ausführer	Rückbauer
Maßnahme	<b>Keine Massnahmen, der Befund aus der Analytik ist negativ.</b>
Bemerkung	Keine unmittelbare Gefährdung: Die Arbeiten können ohne Bedenken mit der notwendigen Vorsicht ausgeführt werden.

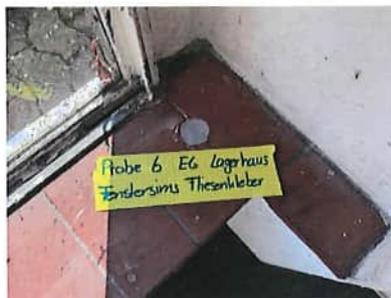
Laborprobe	<b>6</b>
Werkstoff	Fliesenkleber
Standort	EG, Lagerhaus Fenstersims Fliesenkleber
Ausmass	m <sup>2</sup>
Dringlichkeit	<b>asbestfrei</b>
Ausführer	Rückbauer
Maßnahme	<b>Keine Massnahmen, der Befund aus der Analytik ist negativ.</b>
Bemerkung	Keine unmittelbare Gefährdung: Die Arbeiten können ohne Bedenken mit der notwendigen Vorsicht ausgeführt werden.

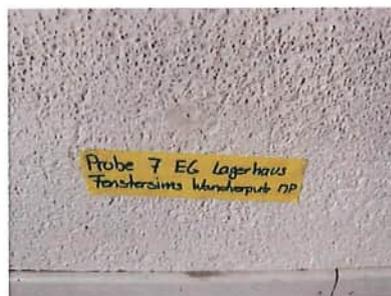
Laborprobe	<b>7</b>
Werkstoff	Verputz
Standort	EG, Lagerhaus Fenstersims Wandverputz MP
Ausmass	m <sup>2</sup>
Dringlichkeit	<b>asbestfrei</b>
Ausführer	Rückbauer
Maßnahme	<b>Keine Massnahmen, der Befund aus der Analytik ist negativ.</b>
Bemerkung	Keine unmittelbare Gefährdung: Die Arbeiten können ohne Bedenken mit der notwendigen Vorsicht ausgeführt werden.

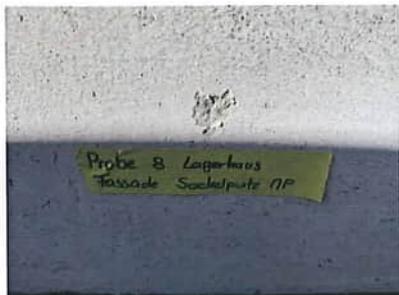
Laborprobe	<b>8</b>
Werkstoff	Verputz
Standort	Lagerhaus Fassade Sockelputz MP
Ausmass	m <sup>2</sup>
Dringlichkeit	<b>asbestfrei</b>
Ausführer	Rückbauer
Maßnahme	<b>Keine Massnahmen, der Befund aus der Analytik ist negativ.</b>
Bemerkung	Keine unmittelbare Gefährdung: Die Arbeiten können ohne Bedenken mit der notwendigen Vorsicht ausgeführt werden.

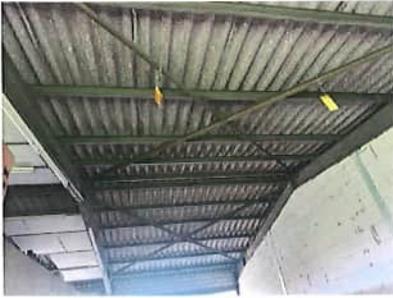
Nummer	<b>1</b>
Werkstoff	Faserzement
Standort	Lagerhaus Dach
Ausmass	ca. 180 m <sup>2</sup>
Dringlichkeit	<b>Dringlichkeitsstufe 3</b>
Ausführer	Instruierten Handwerker
Maßnahme	<b>Bei zerstörungsfreiem Demontieren: Massnahmen gemäss Suva-Merkblatt 84053 resp. in Analogie zu Suva-Factsheet 33031 Entfernen mit mechanischem Bearbeiten (Sägen, Fräsen, Brechen, Bohren etc.): Vorgehen gemäss EKAS-Richtlinie Nr. 6503, d.h. Entfernung durch Suva-anerkannten Asbestsanierer in einer Sanierungszone. Ausnahme: Kontrolliertes Brechen einzelner Teile, Massnahmen gemäss Suva-Merkblatt 84053. Entsorgung Deponie Typ B; Abfallcode 17 06 98 Gefährdung gem. Suva "Asbest erkennen - richtig handeln" Ohne Beschädigung keine unmittelbare Gefährdung. Beim mechanischen Bearbeiten (Bohren, Schleifen, usw.), beim Einsatz von Hochdruckreinigern oder beim Beschädigen werden gesundheitsgefährdende Asbestfasern freigesetzt.</b>

Bemerkung	Ein Grossteil des in der Schweiz verbauten Asbests kam in Form von Faserzement zur Anwendung (Wellplatten, Schindeln, Rohre, Platten, Brunnenröhrer etc.). Ältere Elemente aus Faserzement enthalten systematisch Asbest. Gemäss Angaben der Eternit wurde bereits 1978 mit der Umstellung auf asbestfreie Materialien begonnen. 1984 enthielt noch die Hälfte der von der Eternit AG produzierten Elemente Asbest.
