# Neubau - MFH Weitblick, 8593 Kesswil

Eingabeplan  
Grundleitung  
Untergeschoss

Projekt Nr: 25011 | Plan Nr: 31 | Grösse: 60x95cm | Mst: 1:100

Inhalt: Booklet Materialkonzept Fassade / Baugesuch  
Datum: 30.09.25  
Standort: CH - 8593 Kesswil TG  
Projektnummer: 25.09

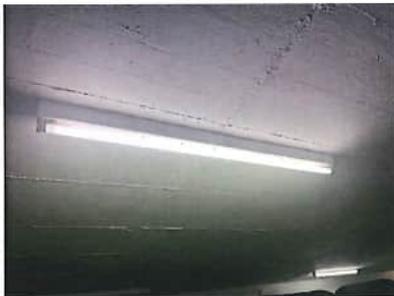
Nummer	<b>2</b>
Werkstoff	Vorschaltgerät
Standort	gesamtes Lagerhaus
Ausmass	Stk.
Dringlichkeit	<b>PCB-haltig</b>
Ausführer	Instruierten Handwerker
Maßnahme	<b>Entsorgung in den Elektroschrott, Vorschaltgerät (VSG) gemäss Liste überprüfen. <a href="http://www.chemsuiss.ch/files/97/DE-PCB-Hilfsmittel/80/Verzeichnis.pdf">www.chemsuiss.ch/files/97/DE-PCB-Hilfsmittel/80/Verzeichnis.pdf</a> Abfallcode: 16 02 13 [ak]</b>
Bemerkung	PCB ist die Abkürzung für polychlorierte Biphenyle. Es handelt sich dabei um synthetisch hergestellte chemische Substanzen, deren negative Auswirkung auf Mensch und Umwelt erst nach jahrzehntelanger Verwendung in zahlreichen Produkten nachgewiesen wurde. PCB wurden als Isolier- resp. Kühlöle oder Dielektrikum in elektrischen Transformatoren, Grosskondensatoren, Kleinkondensatoren, in Ölradiatoren und in elektrischen Kabeln eingesetzt (sogenannte geschlossene Anwendungen).

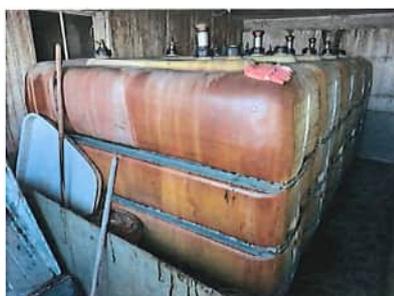
Nummer	<b>3</b>
Werkstoff	Kunststoffbehälter
Standort	EG, Garage
Ausmass	m <sup>3</sup>
Dringlichkeit	<b>PCB-frei</b>
Ausführer	Rückbauer
Maßnahme	<b>Keine Massnahmen, die Kunststoffbehälter sind PCB-frei.</b>
Bemerkung	Keine unmittelbare Gefährdung: Die Arbeiten können ohne Bedenken mit der notwendigen Vorsicht ausgeführt werden.

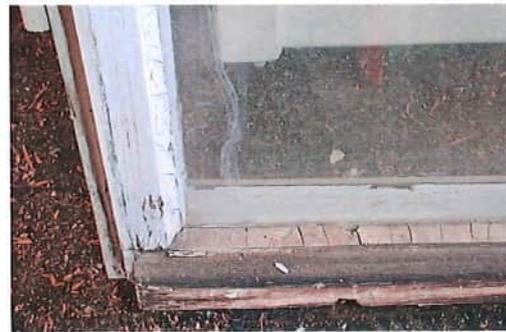
1 Asbesthaltiger Leinölkitt an einem Holzfenster

- Fensterkitt mit Stechbeitel oder Spachtel lösen.
- Grobe Stücke von Hand aufnehmen und in einen bereitgestellten Kunststoff sack geben.
- Kittreste an Glas und Fenster können mit einem feuchten Schwamm mit hartem Rücken entfernt werden.
- Kleine Stücke und Staub sind trocken mit dem Industriestaubsauger aufzusaugen.

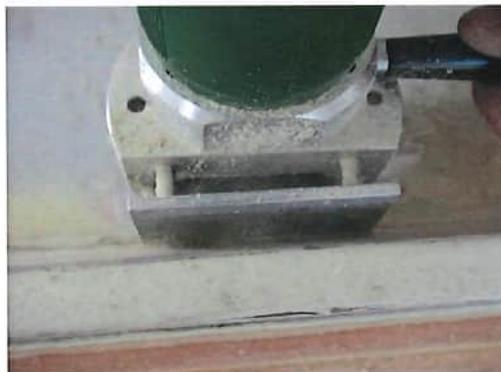
1 Entfernen von Fensterkitt mit einer Fugensäge

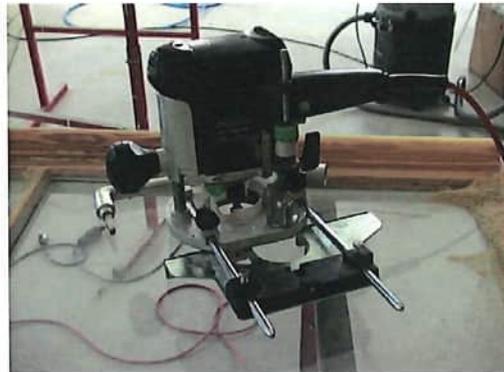
4 Fugenfräse

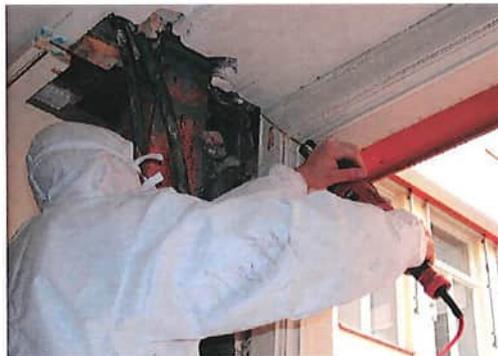
1 Aufschneiden des Fensterrahmens mit einer Fuchsschwanzsäge

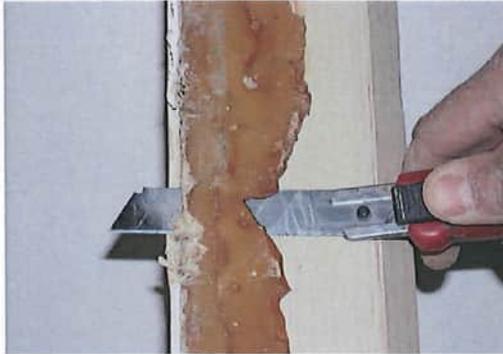
4 Abtrennen des Kitts von der Unterlage mit einem Japanmesser

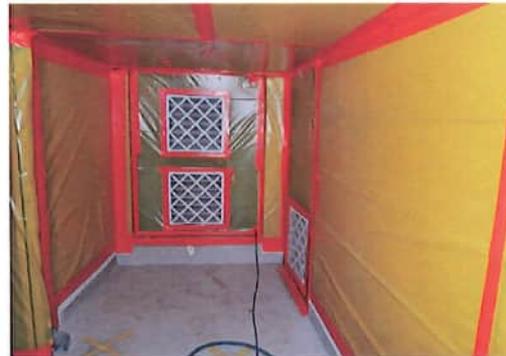
1 Sanierung: Zone mit UHG (Unterdruckhaltungsgerät) und Schleuse

- Definieren Sie die Zutrittsregelung. Lassen Sie den Zugang zum Arbeitsbereich für Drittpersonen sperren. Bringen Sie ein Zutrittsverbotsschild an.
- Trennen Sie den Arbeitsbereich als Zone mit Schleuse und Unterdruckhaltung mit Filteranlage ab (Schwarz-Weiss-Bereiche). Aus Sicht der Arbeitssicherheit ist keine Aktivkohle nötig.

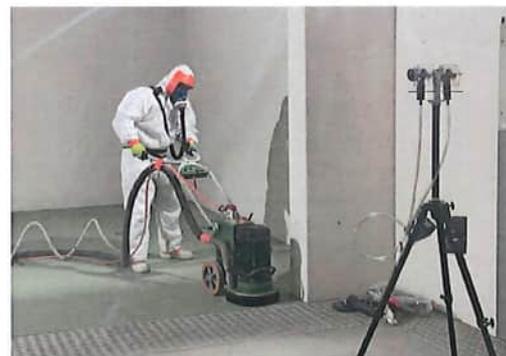
2 Sanierung: Mobile Bodenschleifmaschine mit Quellenabsaugung

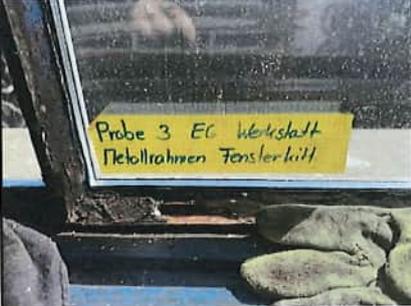
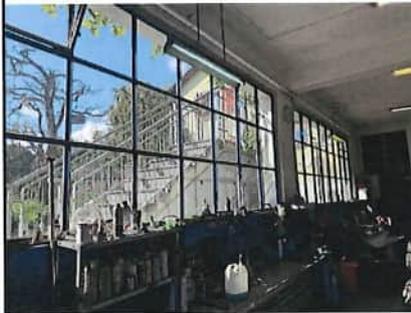
<b>Anlage 1: Positivproben</b>	<b>Datenblatt 1</b>

<p>Laborprobe <b>3</b></p> <p>Werkstoff Fensterkitt</p> <p>Materialtyp Festgebunden</p> <p>Standort EG, Werkstatt Metallrahmen Glaserkitt</p> <p>Ausmass Stk.</p> <p>Dringlichkeit <b>Dringlichkeitsstufe 3</b></p> <p>Ausführer <b>Instruierten Handwerker / Schadstoffsanierer</b></p>

<p>Maßnahme <b>Der Fensterkitt kann mit Persönliche Schutzausrüstung (PSA), gemäss SUVA Factsheets 33040, 33041 und 33043 ausgebaut werden. Können diese Arbeiten nicht nach SUVA-Factsheet ausgeführt werden, müssen die Arbeiten durch eine Schadstoffsanierungsfirma gemäss EKAS 6503 Kapitel 7 ausgeführt werden.</b></p>
	<p>Bemerkung Neben den klassischen Fenstern sind auch verglaste Tore oder Türen (auch im Innenbereich) betroffen. Im Folgenden wird jedoch immer nur die Bezeichnung "Fensterkitt" verwendet.</p>

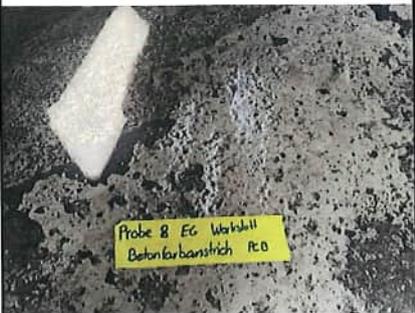
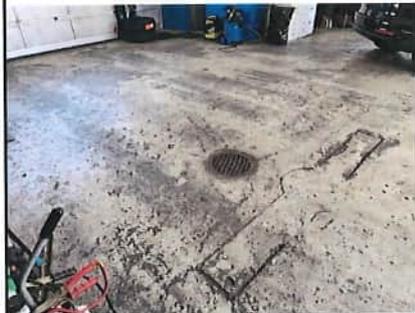
<b>Anlage 1: Positivproben</b>	<b>Datenblatt 2</b>

<p>Laborprobe <b>8</b></p> <p>Werkstoff Beton Farbanstrich</p> <p>Materialtyp offenen Anwendung</p> <p>Standort EG, Werkstatt Betonfarbanstrich (1079.5 mg/kg)</p>
	<p>Ausmass 166 m<sup>2</sup></p> <p>Dringlichkeit <b>PCB-haltig</b></p>

<p>Ausführer <b>Instruierten Handwerker / Schadstoffsanierer</b></p> <p>Maßnahme <b>Aufs Bauteil gerechnet: 1.71 mg/kg PCB-Gehalt &gt;1 und =10 mg/kg: Deponie Typ E oder Zementwerk (stark verschmutzt), auch abhängig von der Bewilligungsbehörde (Verwertungspflicht). Wir empfehlen ein vorgängiges abtragen der Farbe aus kostenintensiver Entsorgung und wirtschaftlichen Gründen.</b></p>
	<p>Bemerkung PCB ist die Abkürzung für polychlorierte Biphenyle. Es handelt sich dabei um synthetisch hergestellte chemische Substanzen, deren negative Auswirkung auf Mensch und Umwelt erst nach jahrzehntelanger Verwendung in zahlreichen Produkten nachgewiesen wurde. PCB wurden unter anderem Anstrichen (und Lacken) sowie wasserdichten und korrosionsbeständigen Beschichtungen zugesetzt, um ihre langfristige Elastizität zu gewährleisten. 1972 wurde der Einsatz von PCB in offenen Systemen (Anstrichen, Beschichtungen und Fugendichtungsmassen) in der Schweiz offiziell verboten, sie wurden aber noch bis 1975 importiert und eingesetzt.</p>

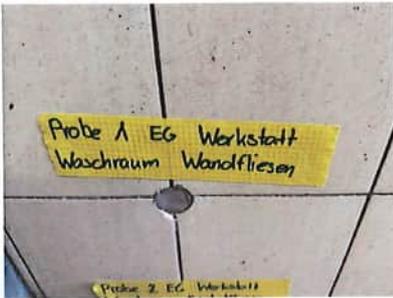
Laborprobe	<b>1</b>
Werkstoff	Fliesenkleber
Standort	EG, Werkstatt Waschraum Wandfliesen
Ausmass	m <sup>2</sup>
Dringlichkeit	<b>asbestfrei</b>
Ausführer	Rückbauer
Maßnahme	<b>Keine Massnahmen, der Befund aus der Analytik ist negativ.</b>
Bemerkung	Keine unmittelbare Gefährdung: Die Arbeiten können ohne Bedenken mit der notwendigen Vorsicht ausgeführt werden.

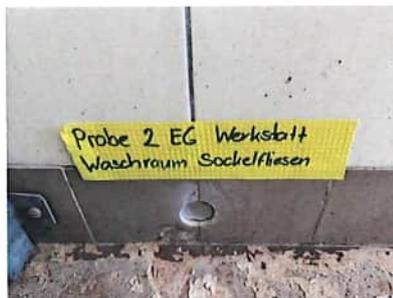
Laborprobe	<b>2</b>
Werkstoff	Sockelkleber
Standort	EG, Werkstatt Waschraum Sockelfliesen
Ausmass	m <sup>1</sup>
Dringlichkeit	<b>asbestfrei</b>
Ausführer	Rückbauer
Maßnahme	<b>Keine Massnahmen, der Befund aus der Analytik ist negativ.</b>
Bemerkung	Keine unmittelbare Gefährdung: Die Arbeiten können ohne Bedenken mit der notwendigen Vorsicht ausgeführt werden.

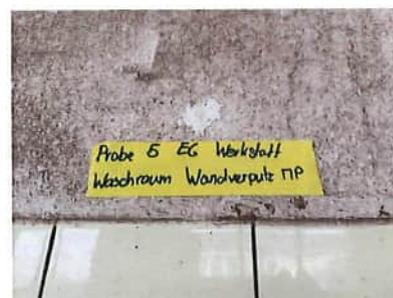
Laborprobe	<b>5</b>
Werkstoff	Verputz
Standort	EG, Werkstatt Waschraum Wandverputz MP
Ausmass	m <sup>2</sup>
Dringlichkeit	<b>asbestfrei</b>
Ausführer	Rückbauer
Maßnahme	<b>Keine Massnahmen, der Befund aus der Analytik ist negativ.</b>
Bemerkung	Keine unmittelbare Gefährdung: Die Arbeiten können ohne Bedenken mit der notwendigen Vorsicht ausgeführt werden.

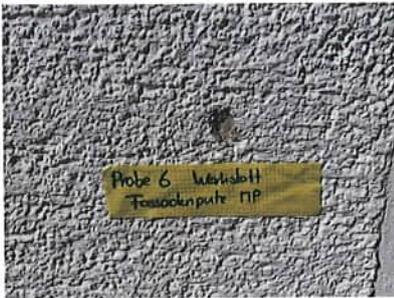
Laborprobe	<b>6</b>
Werkstoff	Verputz
Standort	Werkstatt Fassadeputz MP
Ausmass	m <sup>2</sup>
Dringlichkeit	<b>asbestfrei</b>
Ausführer	Rückbauer
Maßnahme	<b>Keine Massnahmen, der Befund aus der Analytik ist negativ.</b>
Bemerkung	Keine unmittelbare Gefährdung: Die Arbeiten können ohne Bedenken mit der notwendigen Vorsicht ausgeführt werden.

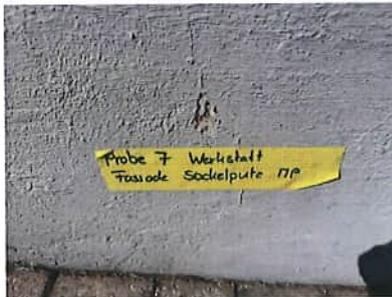
Laborprobe	<b>7</b>
Werkstoff	Verputz
Standort	Werkstatt Fassade Sockelputz MP
Ausmass	m <sup>2</sup>
Dringlichkeit	<b>asbestfrei</b>
Ausführer	Rückbauer
Maßnahme	<b>Keine Massnahmen, der Befund aus der Analytik ist negativ.</b>
Bemerkung	Keine unmittelbare Gefährdung: Die Arbeiten können ohne Bedenken mit der notwendigen Vorsicht ausgeführt werden.

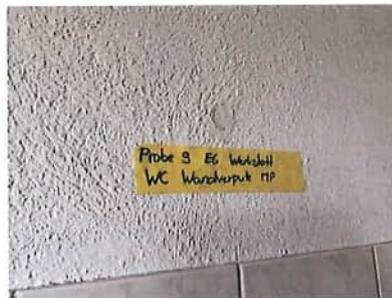
Laborprobe	<b>9</b>
Werkstoff	Verputz
Standort	EG, Werkstatt WC Wandverputz MP
Ausmass	m <sup>2</sup>
Dringlichkeit	<b>asbestfrei</b>
Ausführer	Rückbauer
Maßnahme	<b>Keine Massnahmen, der Befund aus der Analytik ist negativ.</b>
Bemerkung	Keine unmittelbare Gefährdung: Die Arbeiten können ohne Bedenken mit der notwendigen Vorsicht ausgeführt werden.

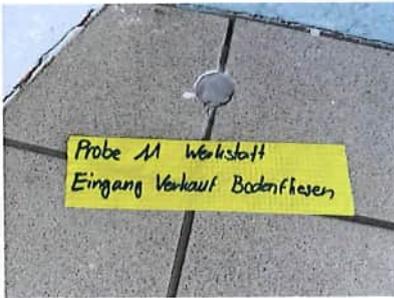
Laborprobe	<b>11</b>
Werkstoff	Fliesenkleber
Standort	EG, Werkstatt Eingang Verkauf Bodenfliesen
Ausmass	m <sup>2</sup>
Dringlichkeit	<b>asbestfrei</b>
Ausführer	Rückbauer
Maßnahme	<b>Keine Massnahmen, der Befund aus der Analytik ist negativ.</b>
Bemerkung	Keine unmittelbare Gefährdung: Die Arbeiten können ohne Bedenken mit der notwendigen Vorsicht ausgeführt werden.

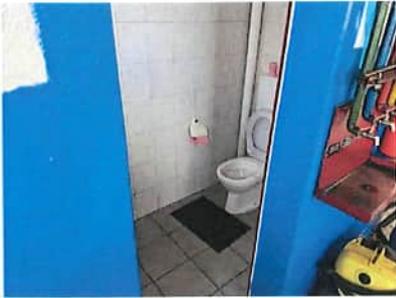
Nummer	<b>1</b>
Werkstoff	Fliesenkleber
Standort	EG, Werkstatt WC Wand- und Bodenfliesen
Ausmass	m <sup>2</sup>
Dringlichkeit	<b>asbestfrei</b>
Ausführer	Rückbauer
Maßnahme	<b>Keine Massnahmen, die Wand- Bodenfliesen wurden nach dem Asbestverbot von 1990 eingebracht und sind somit asbestfrei.</b>
Bemerkung	Keine unmittelbare Gefährdung: Die Arbeiten können ohne Bedenken mit der notwendigen Vorsicht ausgeführt werden.

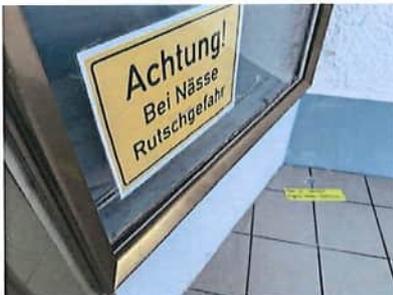
Nummer	<b>2</b>
Werkstoff	Fensterkitt
Standort	EG, Werkstatt Verkauf
Ausmass	Stk.
Dringlichkeit	<b>Dringlichkeitsstufe 3</b>
Ausführer	Instruierten Handwerker / Schadstoffsanierer
Maßnahme	<b>Der Fensterkitt kann mit Persönliche Schutzausrüstung (PSA), gemäss SUVA Factsheets 33040, 33041 und 33043 ausgebaut werden. Können diese Arbeiten nicht nach SUVA-Factsheet ausgeführt werden, müssen die Arbeiten durch eine Schadstoffsanierungsfirma gemäss EKAS 6503 Kapitel 7 ausgeführt werden.</b>
Bemerkung	Der Fensterkitt kann mit Persönliche Schutzausrüstung (PSA), gemäss SUVA-Factsheets 33040, 33041, 33042 und 33043 ausgebaut werden.

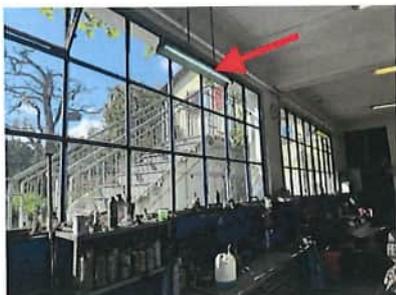
Nummer	<b>3</b>
Werkstoff	Vorschaltgerät
Standort	EG, Werkstatt
Ausmass	Stk.
Dringlichkeit	<b>PCB-haltig</b>
Ausführer	Instruierten Handwerker
Maßnahme	<b>Entsorgung in den Elektroschrott, Vorschaltgerät (VSG) gemäss Liste überprüfen. <a href="http://www.chemsuiss.ch/files/97/DE-PCB-Hilfsmittel/80/Verzeichnis.pdf">www.chemsuiss.ch/files/97/DE-PCB-Hilfsmittel/80/Verzeichnis.pdf</a> Abfallcode: 16 02 13 [ak]</b>
Bemerkung	PCB ist die Abkürzung für polychlorierte Biphenyle. Es handelt sich dabei um synthetisch hergestellte chemische Substanzen, deren negative Auswirkung auf Mensch und Umwelt erst nach jahrzehntelanger Verwendung in zahlreichen Produkten nachgewiesen wurde. PCB wurden als Isolier- resp. Kühllöte oder Dielektrikum in elektrischen Transformatoren, Grosskondensatoren, Kleinkondensatoren, in Ölradiatoren und in elektrischen Kabeln eingesetzt (sogenannte geschlossene Anwendungen).

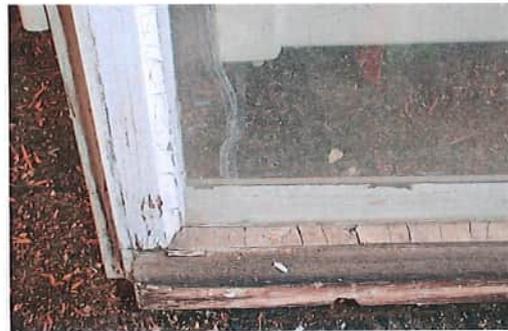
Beim Entfernen von asbesthaltigem Fensterkitt mit Stechbeitel oder Spachtel ist mit einer erhöhten Freisetzung von Asbestfasern zu rechnen!

Instruierte Schreiner, Glaser oder Fachleute verwandter Berufe können die Arbeiten im Freien ausführen, wenn das hier beschriebene Verfahren eingehalten wird.

1 Asbesthaltiger Leinölkitt an einem Holzfenster

- Fensterkitt mit Stechbeitel oder Spachtel lösen.
- Grobe Stücke von Hand aufnehmen und in einen bereitgestellten Kunststoff sack geben.
- Kittreste an Glas und Fenster können mit einem feuchten Schwamm mit hartem Rücken entfernt werden.
- Kleine Stücke und Staub sind trocken mit dem Industriestaubsauger aufzusaugen.

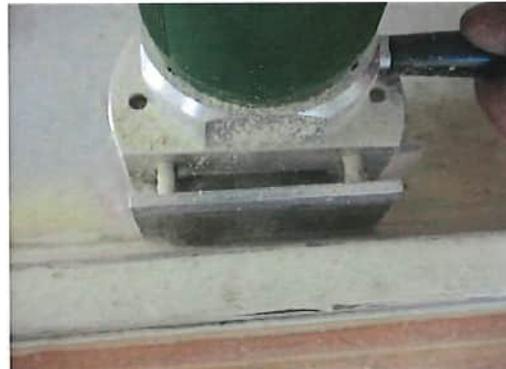
Beim Entfernen von asbesthaltigem Fensterkitt mit Handmaschinen und Handwerkzeugen ist mit einer grossen Freisetzung von Asbestfasern zu rechnen!  
Nur von der Suva anerkannte Asbestsanierungsunternehmen dürfen die Arbeiten ausführen.

1 Entfernen von Fensterkitt mit einer Fugensäge

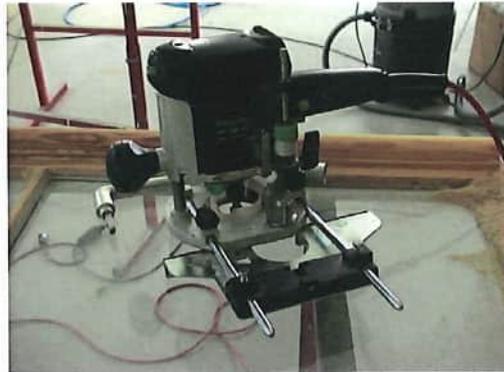
4 Fugenfräse

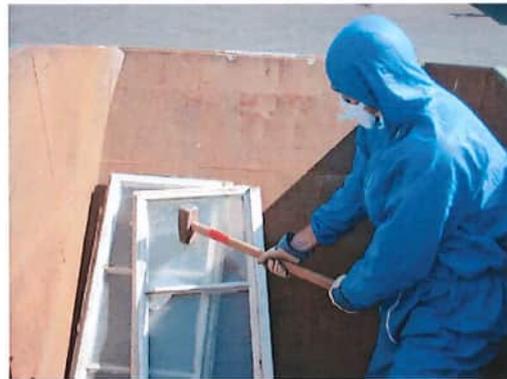
- Das Ausglasen wird im Freien ausgeführt.
- In einer Mulde oder einem Container wird das Glas mit einem Hammer, Geissfuss, Pickel oder ähnlichem Werkzeug aus dem Rahmen geschlagen.

Werden Fenster mit asbesthaltigem Fensterkitt durch Zerschlagen der Scheibe ausgeglast, ist mit einer geringen Faserfreisetzung zu rechnen. Instruierte Baufachleute können die Arbeiten im Freien ausführen, wenn das hier beschriebene Verfahren eingehalten wird.

1 Ausglasen mit einem Hammer

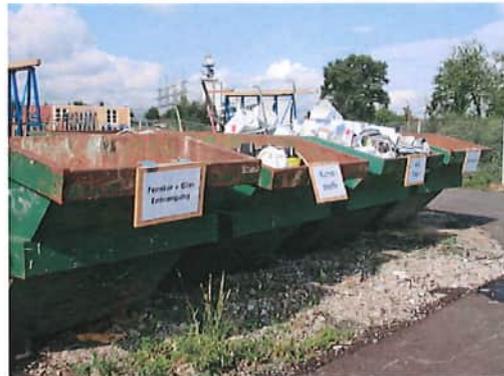
3 Holzrahmen und Glas sind getrennt zu entsorgen.

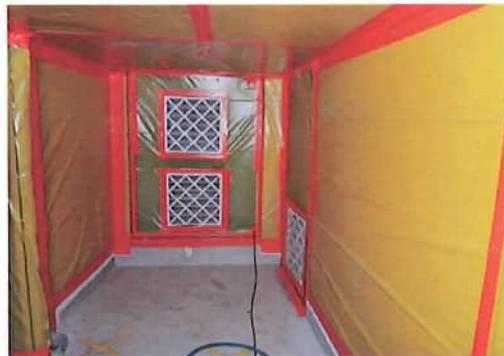
- Definieren Sie die Zutrittsregelung. Lassen Sie den Zugang zum Arbeitsbereich für Drittpersonen sperren. Bringen Sie ein Zutrittsverbotsschild an.
- Trennen Sie den Arbeitsbereich als Zone mit Schleuse und Unterdruckhaltung mit Filteranlage ab (Schwarz-Weiss-Bereiche). Aus Sicht der Arbeitssicherheit ist keine Aktivkohle nötig.

1 Sanierung: Zone mit UHG (Unterdruckhaltungsgerät) und Schleuse

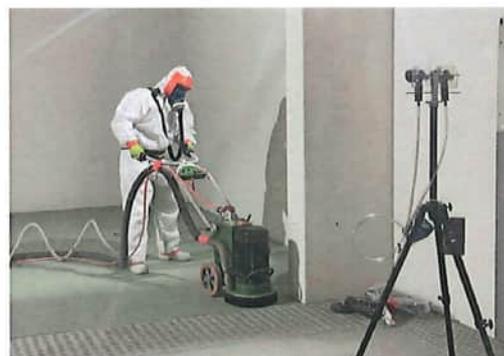
Beim mechanischen Abtragen von Farben können je nach Technik hohe Konzentrationen an Staub und PCB entstehen. Bei erhöhten Temperaturen besteht zudem die Gefahr, dass Dioxine auftreten.

2 Sanierung: Mobile Bodenschleifmaschine mit Quellenabsaugung

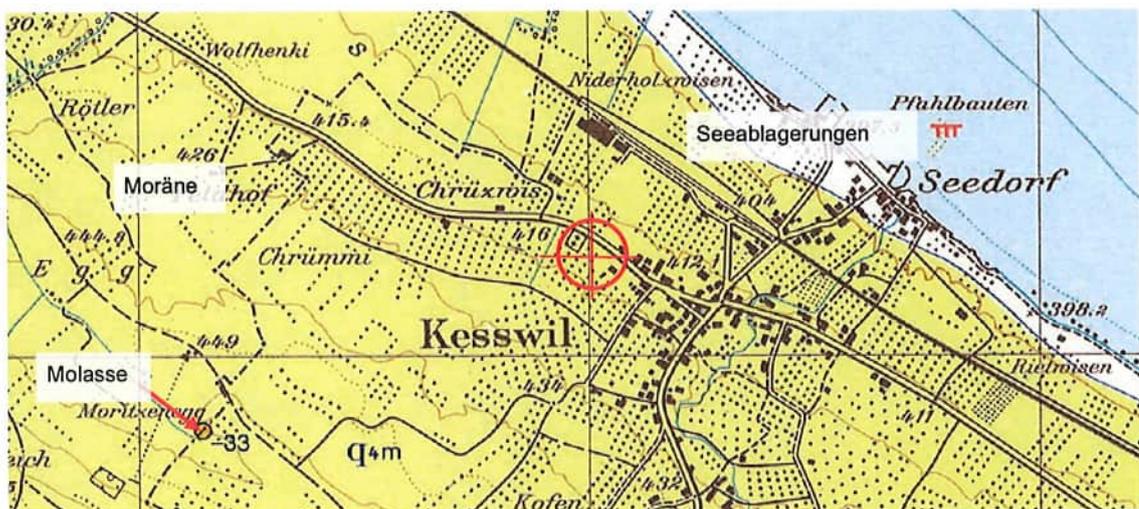
Gemäss dem Geologischen Atlas der Schweiz wird der Untergrund im Projektperimeter von Moränenablagerungen dominiert. Im oberen Bereich liegen diese generell verschwemmt vor. Entlang dem Seeufer wird die Moräne von feinkörnigen Seeablagerungen überdeckt. Gemäss verschiedenen Bohrungen in der näheren Umgebung ist der Fels erst in einer für das Projekt nicht relevanten Tiefe von 15 bis 30 m anstehend.

Ausschnitt aus dem geologischen Atlas der Schweiz, Blatt 54 Weinfeldern [2.02]

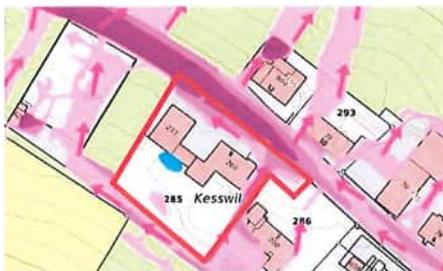
Gefährdungskarte Oberflächenabfluss [2.11]

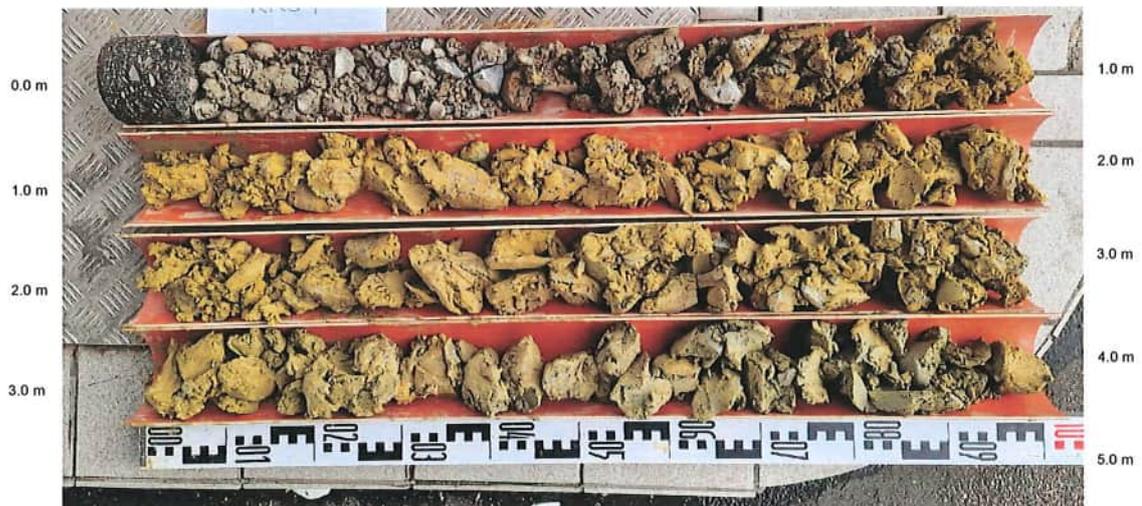
**Aufnahme:** F. Thöny  
**Datum:** 11.03.2025  
**Sondierart:** Rammkernsondierung

**Koordinaten:** 2741049 / 1273223  
**Höhe:** 415.66 m ü. M.  
**Ausführung:** FlumGeo AG

<p>Probe 6: 0.45 - 2.80 m SM, PAK, KW-Index (C<sub>10</sub>-C<sub>40</sub>)</p> <p>Probe 2: 0.45 - 1.00 m KW (C<sub>5</sub>-C<sub>10</sub>), BTEX, MTBE</p>
		0.45	Sand, mittel kiesig, mit Steinen, dunkelgrau, Kofferung	
		0.90	Sand, mittel siltig, mittel kiesig, mit Steinen, beige-braun	
Moräne verschwemmt		1.50	Silt, stark sandig, sehr schwach tonig, beige, weich bis steif	
		2.80	Silt, schwach sandig, sehr schwach kiesig, mit Steinen, beige, steif	
Moräne		3.70	Silt, stark feinsandig, schwach kiesig, mit Steinen, beige-grau, sehr steif bis hart	
		4.00	Feinsand, mittel siltig, grau, dicht

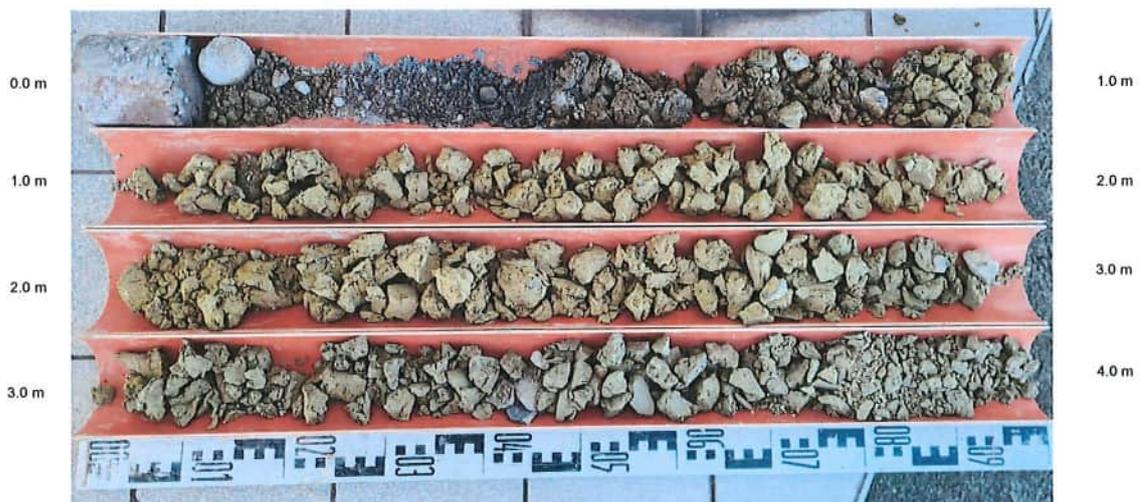
**Aufnahme:** F. Thöny  
**Datum:** 11.03.2025  
**Sondierart:** Rammkernsondierung

**Koordinaten:** 2741041 / 1273223  
**Höhe:** 415.62 m ü. M.  
**Ausführung:** FlumGeo AG

Genese	Ausbau	Tiefe [m]	Beschreibung	Bemerkungen
Deckschicht/ Auffüllung		0.10	Beton, grau-weiss, mit Armierungseisen

0.40	Kies, mit Steinen, mittel sandig, grau-weiss,	
		0.60	Kofferrung	
		0.80	Sand, mittel siltig, sehr schwach kiesig, mit Steinen, beige-braun	
Moräne verschwemmt		1.60	Silt, mittel sandig, sehr schwach kiesig, mit Steinen, sehr schwach tonig, dunkelbeige	
		1.80	Silt, stark sandig, sehr schwach kiesig, mit Steinen, beige, weich bis steif	
		2.50	Steine, grau-weiss	
Moräne		3.40	Silt, stark sandig, sehr schwach kiesig, mit Steinen, beige, steif	
		4.00	Feinsand, stark siltig, sehr schwach kiesig, mit Steinen, beige, mitteldicht bis dicht	
		4.00	Feinsand, mittel siltig, schwach kiesig, mit Steinen, grau-beige, dicht

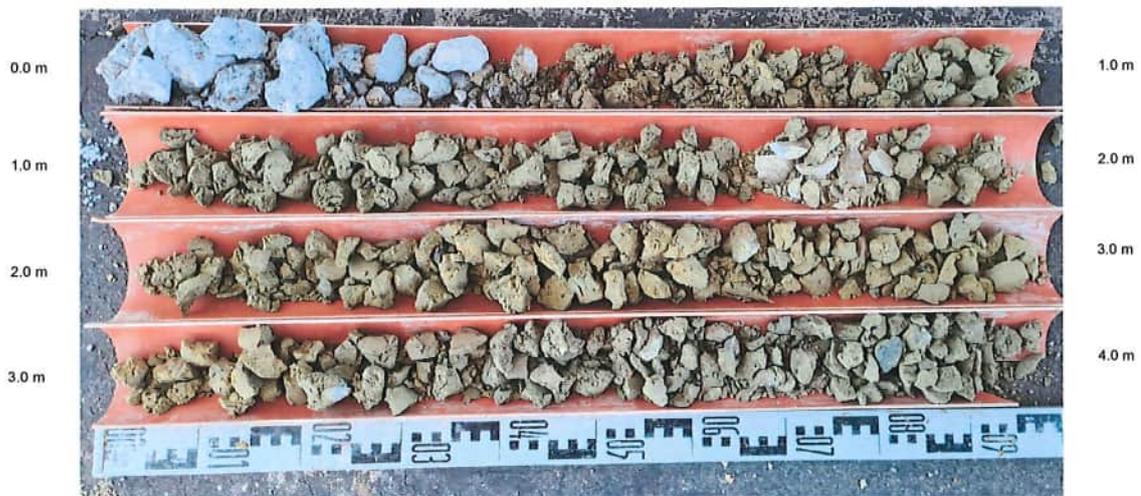
**Aufnahme:** F. Thöny  
**Datum:** 11.03.2025  
**Sondierart:** Rammkernsondierung

**Koordinaten:** 2741036 / 1273229  
**Höhe:** 415.61 m ü. M.  
**Ausführung:** FlumGeo AG

<p>Probe 8: 0.60 - 2.50 m SM, PAK, KW-Index (C<sub>10</sub>-C<sub>40</sub>)</p> <p>Probe 4: 0.30 - 0.60 m KW (C<sub>5</sub>-C<sub>10</sub>), BTEX, MTBE</p>
		0.30	Steine, sehr stark kiesig, schwach sandig, grau-weiss, Kofferung	
Moräne verschwemmt		0.60	Sand, mittel kiesig, mit Steinen, sehr schwach siltig, braun	
		1.50	Silt, stark sandig, schwach kiesig, mit Steinen, beige, weich bis steif	
		2.50	Feinsand, stark siltig, sehr schwach kiesig, mit Steinen, beige, locker, gegen mitteldicht zunehmend	
Moräne		3.30	Feinsand, mittel siltig, sehr schwach kiesig, mit Steinen, beige, mitteldicht bis dicht	
		4.00	Feinsand, schwach siltig, schwach kiesig, mit Steinen, beige, dicht

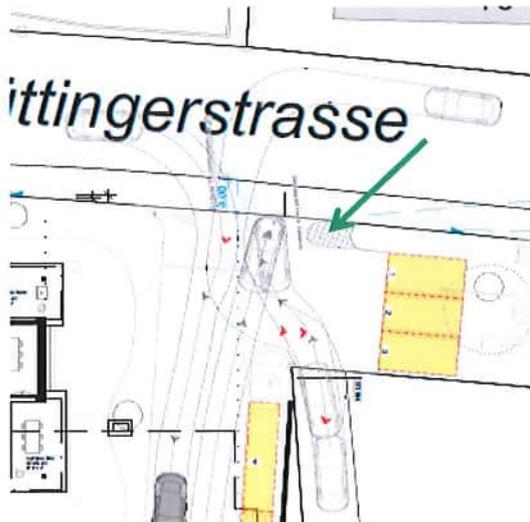
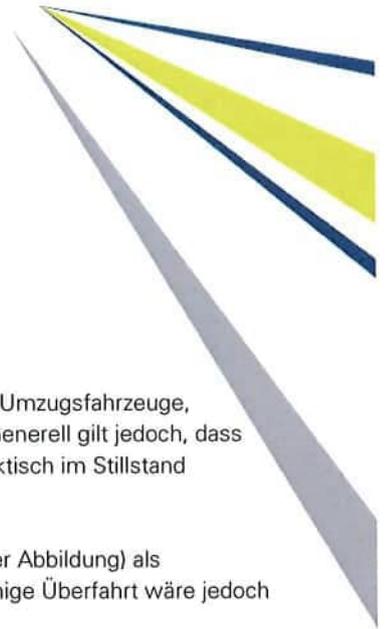
An sich wäre die Verschwenkung fahrbar, zumindest für mittelgrosse Personenwagen. Umzugsfahrzeuge, Liefer- und Lastwagen hätten grosse Mühe, die S-förmige Kurvenfahrt zu bewältigen. Generell gilt jedoch, dass eine korrekt ausgeführte S-förmige Fahrt zu einer Gegen-Lenk-Bewegung führt, die praktisch im Stillstand ausgeführt werden muss, was die Erschliessungsqualität vermindert.

Als Kompromiss wäre allenfalls denkbar, den schraffierten Bereich (grüner Pfeil in obiger Abbildung) als überfahrbare Pflasterung auszuführen. Optisch ergäbe sich eine Einengung, die geradlinige Überfahrt wäre jedoch weiterhin möglich.

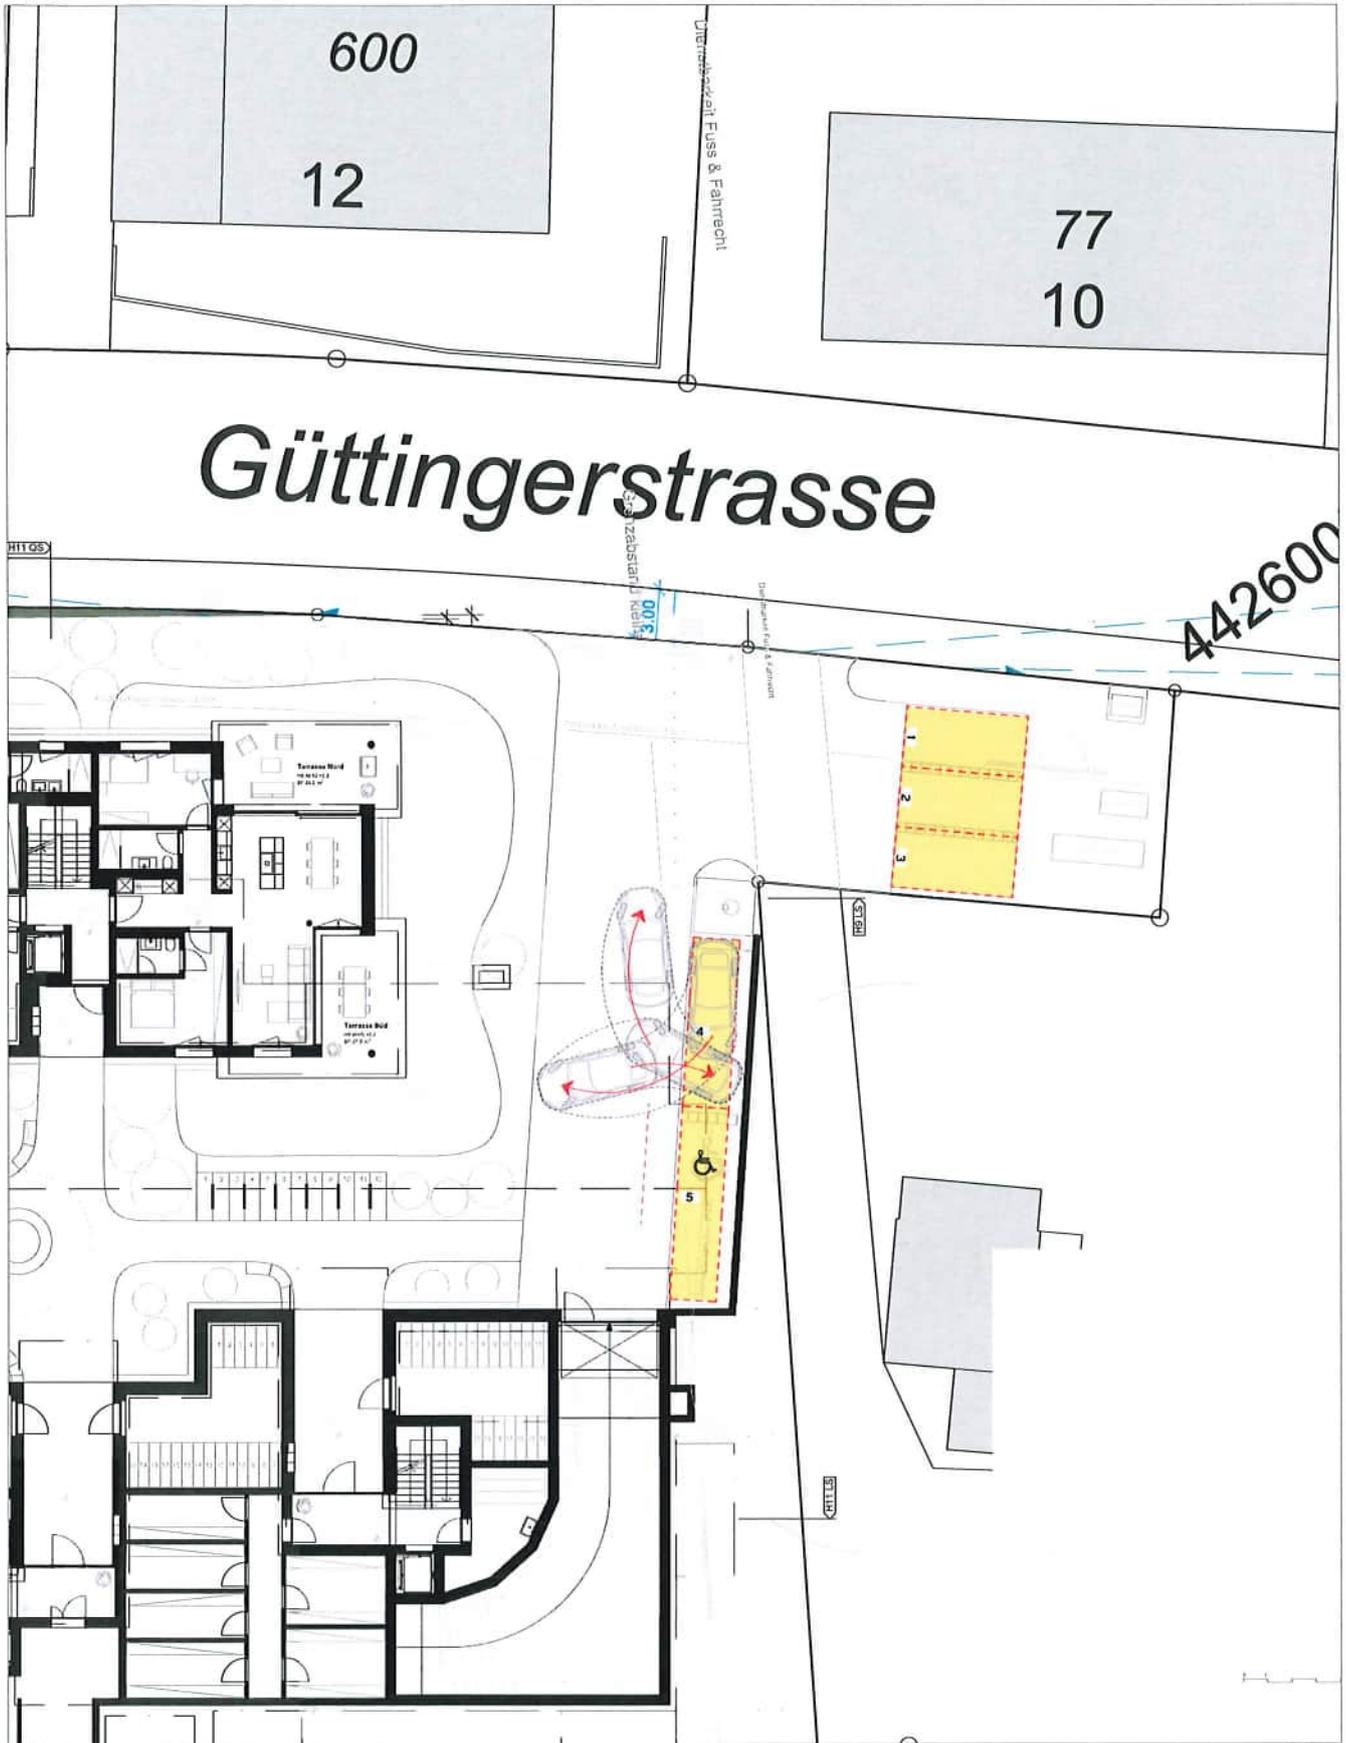
Besucher PP und UFC - Prüfung der Befahrbarkeit\_Wegfahrt PP Nr. 4

M 1: 200

Die Beilagen-Pläne zeigen, wie die fünf Parkplätze angeordnet sein sollten, sodass jeder Parkplatz einigermaßen bequem angefahren und wieder verlassen werden kann. Die Anordnung erlaubt, dass ab allen Parkplätzen auf dem Areal gewendet und dieses in Vorwärtsrichtung verlassen werden kann - Rückwärtsmanöver direkt auf die Güttingerstrasse sind nicht nötig. Die übergross markierten Parkfelder Nr. 4 und 5 erlauben zudem Fahrmanöver, die zum Wenden des Fahrzeuges erforderlich sind.

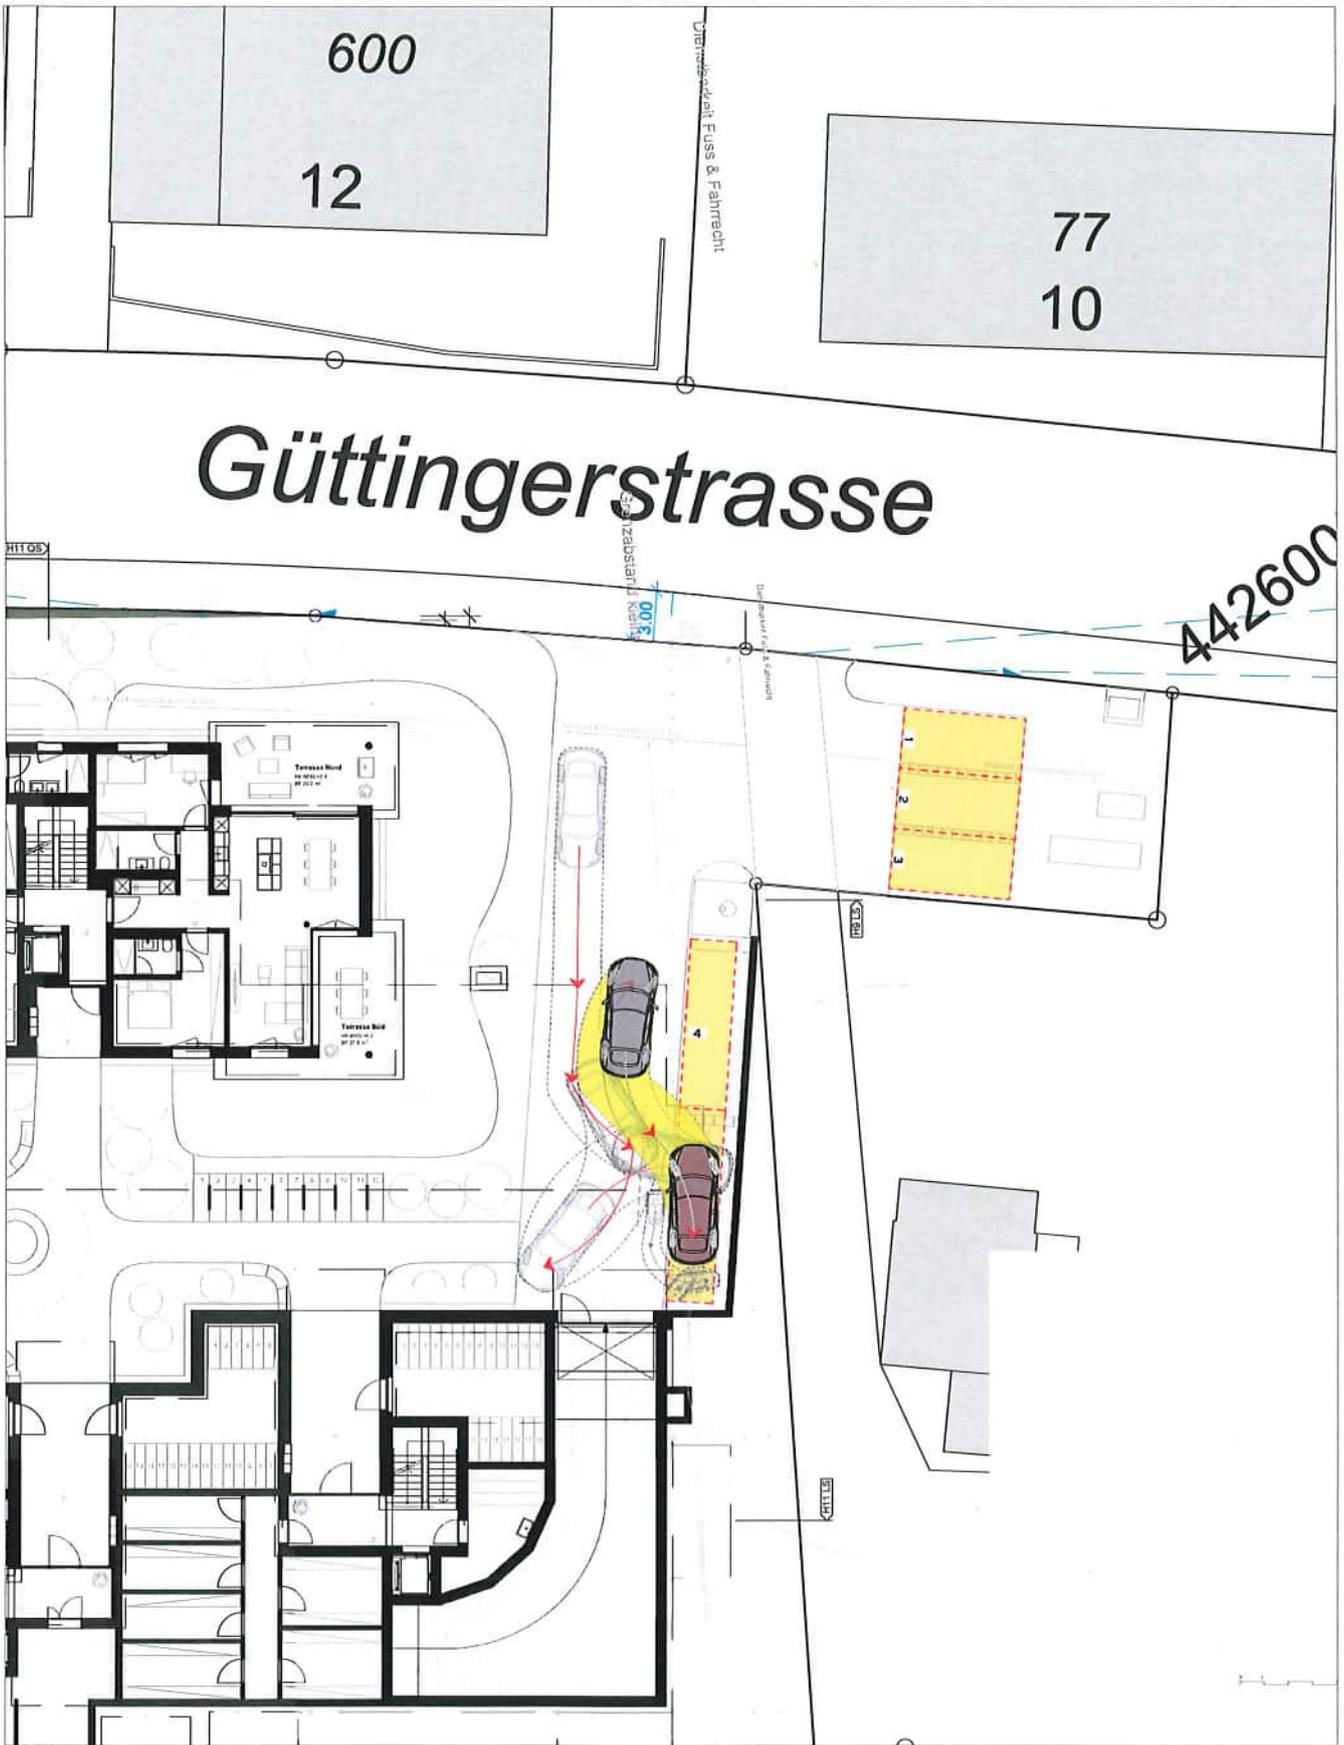
Besucher PP und UFC - Prüfung der Befahrbarkeit\_Zufahrt PP Nr. 5

M 1: 200

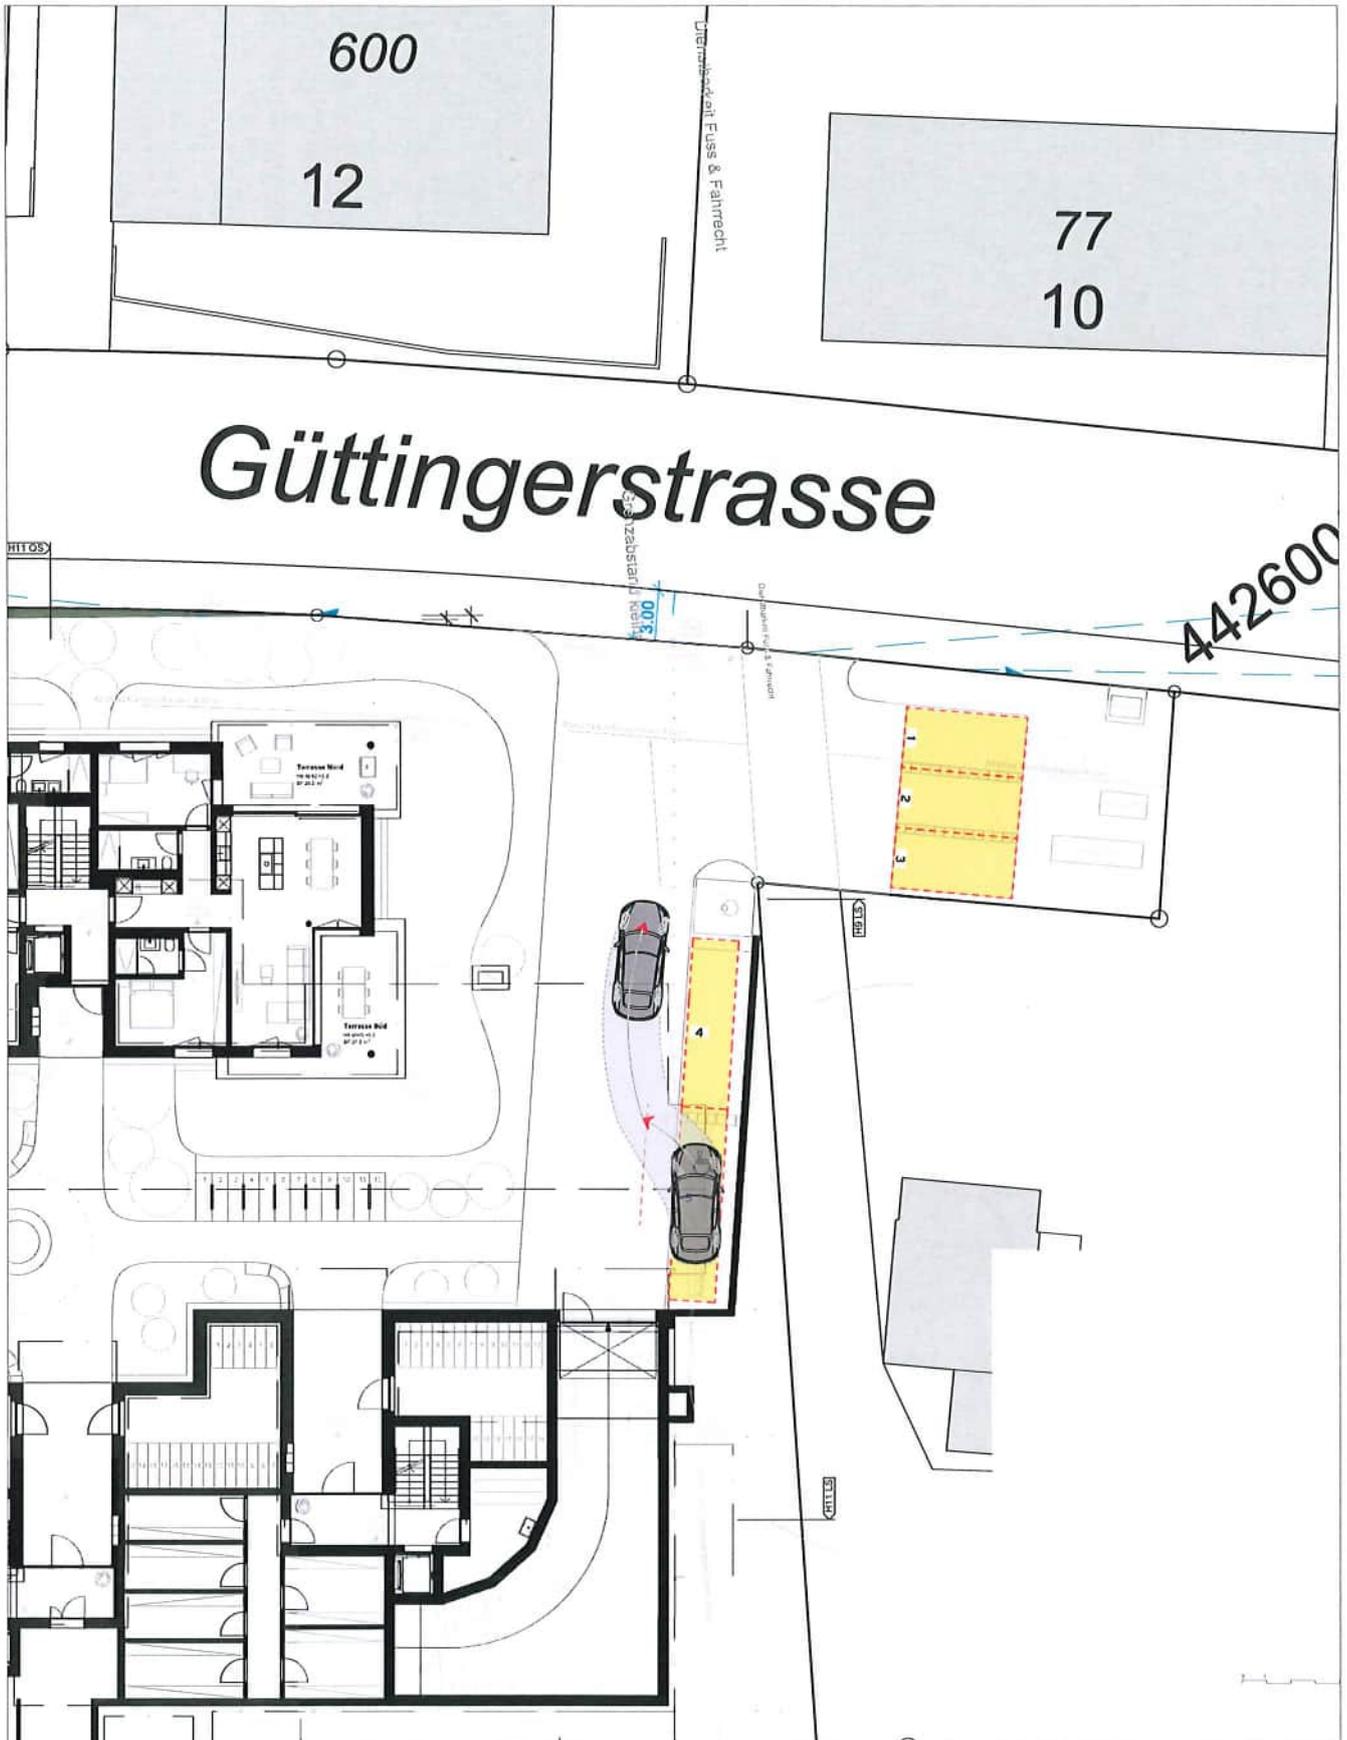
Besucher PP und UFC - Prüfung der Befahrbarkeit\_Wegfahrt PP Nr. 5

M 1: 200
